재 제조 태양광모듈의 내구성능 평가 연구

Durability Evaluation Study of Re-manufactured Photovoltaic Modules

ABSTRACT: Photovoltaic (PV) power generation is the world's best and largest renewable energy that generates electricity with infinite sunlight. Solar cell modules are a component of photovoltaic power generation and must have a long-term durability of at least 25 years. The development of processes and equipment that can be recovered through the recycling of metals and valuable metals when the solar module's lifespan is over has been completed to the level of commercialization, but few processes have been developed that require repair due to initial defects. This is mainly due to the economic problems caused by remaking. However, if manufacturing processes such as repairing solar cell modules that have been proven to be early defects are established and the technical review of long-term reliability and durability reaches a certain level, it is considered that it will be a recommended process technology for environmental economics. In this paper, assuming that a defective solar cell module occurs artificially, a manufacturing process for replacement of solar cells was developed, and a techn

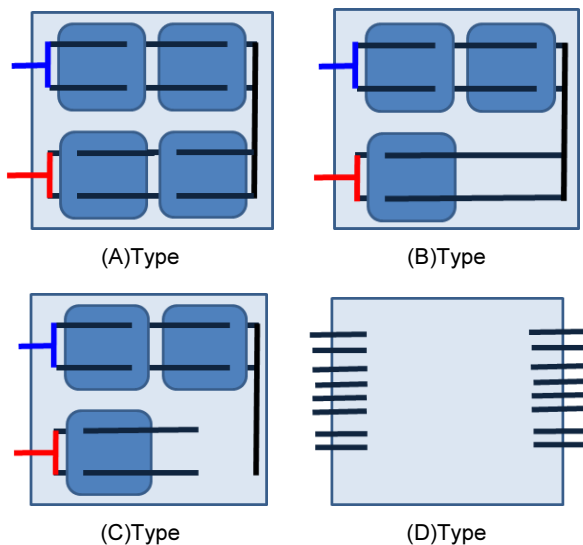
Fig. 1. Test module design for re-manufacturing technology evaluation

태양광모듈의 재 제조 공정 및 출력 회복 특성을 평가하기 위하여 Fig. 1과 같이 4 종류의 태양광모듈을 제조하였다. 40 cm × 40 cm 사이즈로 다결정 실리콘 태양전지를 Glass/EVA/SolarCell/EVA/Backsheet 구조로 모듈의 전기적 연결 상태 및 제조 이유는 다음과 같다.

B형(시험 시료명 B-1, B-2): 2×2 모듈(총 태양전지 3장)로 제작, 3개의 태양전지가 직렬로 연결됨. 재 제조 공정을 통하여 1장의 태양전지를 태양전지가 없는 부분의 리본을 적출하고 동일한 태양전지를 투입하고 전도성 리본 연결 후 라미네이션 공정을 통하여 총 4장의 태양전지가 직렬로 연결된 모듈로 완성됨.

C형(시험 시료명 C-1, C-2): 2×2 모듈(총 태양전지 3장)로 제작, 2개의 태양전지가 직렬로 연결됨. 1장의 태양전지는 분리되어 있음. 재 제조 공정을 통하여 1장의 태양전지를 태양전지가 없는 부분에 동일한 태양전지를 투입하고 전도성 리본 연결 후 라미네이션 공정을 통하여 총 4장의 태양전지가 직렬로 연결된 모듈로 완성됨.

D형(시험 시료명 D-1, D-2): 버스 리본(bus ribbon)을 전기적 연결을 하지 않고 모듈 내부와 외부로 일부분만 라미네이션 공정을 통하여 제작함. 재 제조 공정을 통하여 D-1은 동일한 버스 리본으로 D-2 태양전지 연결용 connecting ribbon 으로 연결하고 라미네이션 후 모듈로 완성함. 이를 통하여 리본의 재 제조 공정 중 리본의 연결을 통한 전기적항 및 열특성 변화를 관찰하고자함.

Table 3은 Fig. 1에서 설계한 모듈의 실물 사진과 EL (electro-

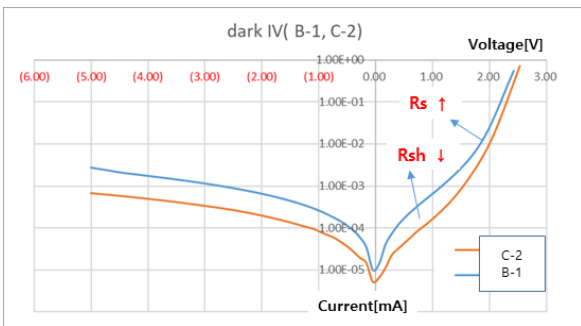
Fig. 7. Results of dark current measurement of B-1 and C-2 samples

온도사이클 시험 후 출력 감소가 컸던 B-1 모듈과 핫스팟 시험 후 특이사항이 없었던 C-2 모듈의 Dark current (암전류) 측정을 통하여 특성을 비교하였다. Fig. 7은 암전류 측정 결과로 B-1 모듈이 C-2 모듈에 대비하여 직렬 저항의 증가와 병렬저항의 감소가 나타났으며 이것이 B-1 모듈의 출력 감소의 주요 원인으로 판단된다.
