폴리우레아를 활용한 해상풍력 지지구조물 안티파울링 필름 개발

Development of Anti-Fouling Film Using Polyurea for Offshore Wind Turbine Substructure

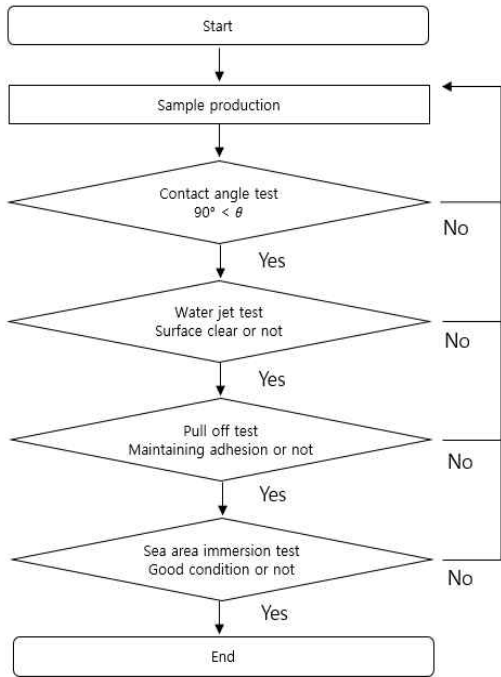
Fig. 2 The process of anti fouling film test

Fig. 2는 안티파울링 필름 시편의 테스트 절차를 나타내며 각 단계별 조건을 순차적으로 충족하는지 확인한다. 접촉각 테스트(Contact angle test)는 시편의 젖음성과 자기 세정 능력을 확인하기 위한 과정으로 안티파울링 성능을 결정짓는 중요한 절차이다. 물방울을 떨어트리고 접촉각을 측정하여 확인할 수 있다. 고수압 테스트(Water jet test)는 시편의 내구성을 확인하기 위해 고수압 분사 장비를 활용하여 진행한다. 고수압으로 물을 분사하고 표면에 긁힘, 찢어짐과 같은 손상이 발생하는지 확인한다. 접착력 테스트(Pull off test)는 시편의 접착 강도와 유지력을 확인하는 과정이다. 실패역에 침지한 시편들을 대상으로 접착력 테스트 장비를 통해 시편의 이탈 여부를 확인한다. 실패역 테스트(Sea area immersion test)는 폴리우레아 시편 이외에 유사 제품들을 비교군으로 설정하여 약 6개월 간 실패역에 침지시키고 주기적으로 모니터링하는 방

식으로 진행하였다. 시편에 따라 바이오파울링의 발생 여부와 유형, 손상 상태를 파악하고 정량적 평가를 통해 안티파울링 성능을 확인한다.

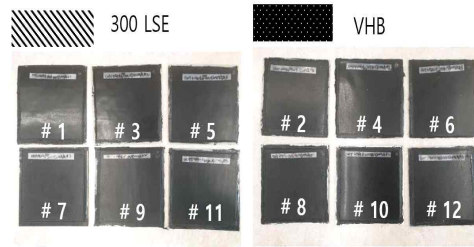
(a) Preparation of Test Samples

Fig. 5는 300LSE와 VHB 접착제를 이용하여 제작한 시편 12EA를 나타낸다. 시편들은 10 cm x 10 cm

동일한 사이즈로 Steel Plate에 제작하였다. 시편의 테두리 부분은 완전 방수를 위해 실리콘을 이용하여 마감 처리하였다.

(a)는 제작한 시편을 나타내며 300 LSE #1, #3, #5와 VHB #2, #4, #6은 실온에서 보관하였고 300 LSE #7, #9, #11과 VHB #8, #10, #12는 약 3개월간 바다물에 침지시켰다. (b)는 접착제별 접착강도 평균값을 침지 유무로 구분하여 확인한 결과를 보여준다. 300LSE는 침지하지 않은 시편이 22.84 Mpa, 3개월 침지 한 시편이 23.04 Mpa로 침지 한 시편의 접착강도가 0.2 Mpa만큼 소폭 높게 나타났다. VHB는 침지하지 않은 시편이 22.30 Mpa, 3개월 침지 한 시편이 21.98 Mpa으로 침지 한 시편의 접착강도가 0.32 Mpa만큼 다소 낮게 나타났다. 전반적으로 300LSE의 접착강도가 VHB와 비교하여 우수한 것으로 나타났다. 시편 테스트 전 장시간 침지 시에 접착강도가 떨어질 것으로 예상하였으나 마감 처리를 통해 완전 방수가 되어 실온에서 보관한 시편과 비교하여 접착강도가 큰 차이는 없음을 확인하였다. 이에 본 연구에서 진행한 실험역 테스트에서는 접착강도가 우수한 300LSE 접착제를 선정하여 적용하였다.

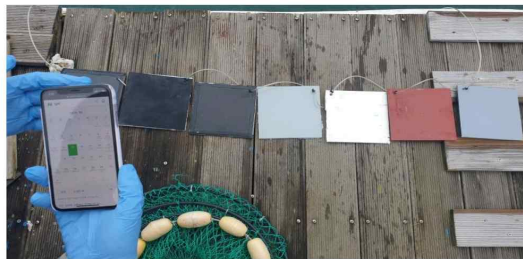
(a) Preparation of Test Samples

Fig. 6은 실험역 테스트 진행 과정을 보여주며 (a)는 시편 준비 모습 (b)는 시편 침지 모습을 나타낸다. 시편은 폴리우레아 필름, 불소 필름, 방오도료 750, 방오도료 880, 방수페인트로 총 5가지 종류의 제품으로 준비하였고 10 cm x 10 cm 사이즈 Steel Plate에 적용하여 제작하였다. 비교군으로 방수, 방오 성능이 뛰어나다고 알려진 유사 제품들을 활용하였다. 불소 필름은 내후성, 방오성, 내열성이 우수한 재료로서 가혹한 환경에서도 뛰어난 성능을 나타낸다. 방오도료 750, 880은 선박 외장 안티파울링 전용 제품으로서 현장에서 안티파울링을 위해 가장 일반적으로 적용되는 방법이다. 방수페인트는 나노 기공 구조의 특성을 기반으로 건축물 방수 및 부식방지를 위해 사용하는 제품이다.

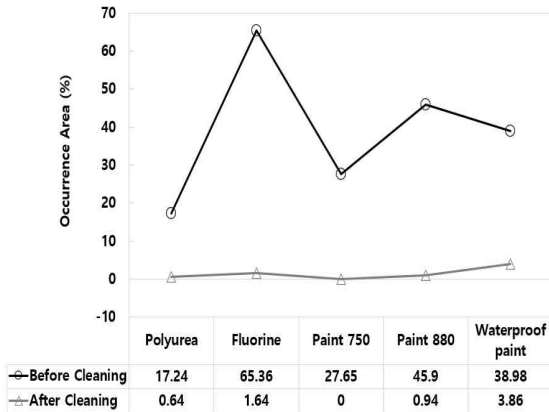
Fig. 7 Comparison of bio-fouling occurrence area

Fig. 7은 실험역 테스트를 진행한 시편별 바이오 파울링 발생 면적을 비교 분석한 결과를 나타낸다. 가로 세로 1 mm 간격 투명 눈금 페이지를 이용하여 육안으로 바이오 파울링 생성 부분을 확인하였다. 발생면적은 전체 면적 대비 바이오 파울링 발생 부분을 비율로 나타내었다. 6개월 간 침지한 시편과 바이오 파울링을 세척한 후 시편을 비교하였고 시편별로 발생 면적의 차이를 확인하였다. 5가지 시편 중 폴리우레아를 이용한 시편에서의 바이오파울링 발생면적이 17.24 %

로 가장 낮게 확인되었고 불소 필름이 65.36 %로 가장 높게 나타났다. 5가지 시편 세척 시 모든 시편에서 바이오파울링은 제거되었고 방오도로 750에서만 표면 박리가 발생하였다.

폴리우레아 10 cm x 10 cm 사이즈 시편의 접착각 측정 결과 9기 지점에서 평균 124.4 °로 나타났다. 고수압 분사 시 5Mpa 이상에서도 표면 손상은 발견되지 않았고 접착력 테스트를 통해 300LSE 접착제의 경우 22.84 ~ 23.04 Mpa 정도의 접착강도를 확인하였다. 6개월 간 실험역 테스트 시 폴리우레아 필름에서는 약 17.24%로 비교군 대비 바이오파울링 발생량이 적음을 확인하였다.
