근대일식주택에서 접객공간 및 부엌공간의 개조

Remodeling of Parlor and Kitchen of Japanese house built in the 1900's

이지숙 * / Rhee, Ji-Sook
유옥순** / Ryou, Ok-Soon

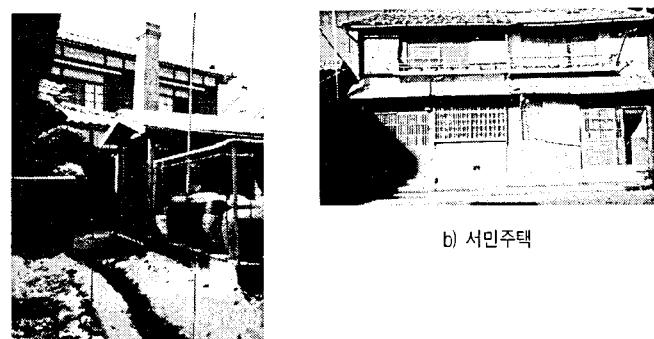
<그림 1> 외관

대상주택 중 2층 주택은 8사례이고, 현재의 거주자가 이사 온 시기는 1930년대 1사례, 1940년대 1사례, 1950년대 4사례, 1960년대 3사례, 1970년대 3사례, 1980년대 8사례, 1990년대 8사례이고 무응답 9사례로 나타났고, 개조행위가 없었던 주택은 한 사례도 없었으며, 현 거주자가 이사 오기 전부터 개조행위가 있었던 것으로 나타났다.

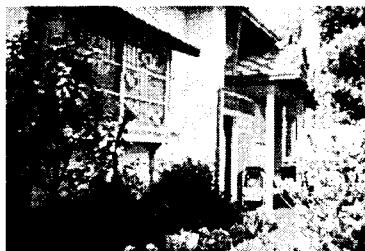
<그림 2> 대문 및 현관

일식주택 중 서민주택은 현관이 곧 대문의 역할을 하는데, 이곳에 살게 된 한국인은 주택 밖에서 현관을 통해 직접 주택 안으로 들어가는 것을 불편하게 여기고, 대문을 새로 만든 사례가 있었다.(그림 2의 d) 한편, 조사 주택 중 상류주택에는 사람이 드나드는 대문과 바로 옆에 차가 드나들 수 있는 문이 있었다.

a) 상류주택의 대문

b) 상류주택의 현관

c) 서민주택의 대문

d) 대문을 새로 만든 예

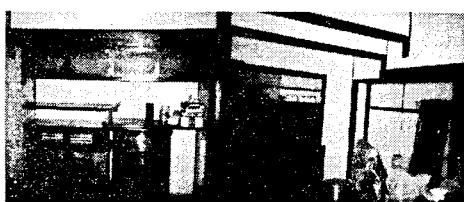
<그림 5> 도꼬노마

일식 주택의 접객공간인 도꼬노마는 상류주택이었던 경우 그 형체를 유지(그림5의 a)(그림5의 b)하거나 장식공간(그림5의 c)을 사용되고 있지만 서민주택에서는 수납공간(그림5의 d)으로 활용되는 것을 볼 수 있다. 도꼬노마에 문을 달지 않고 물건을 수납하고 있어서 미관상 보기 좋지 않았으며, 이를 커튼으로 가린 사례(그림5의 d)도 나타났다. 도꼬노마가 있는 공간은 안방이나 기타 방으로 사용되는 많았고, 주로 수납공간의 기능을 하는 것으로 보아, 한국인에게 도꼬노마의 상징성은 수용되지 않았고, 부족한 수납공간으로 활용되는 것을 알 수 있었다.

a) 사례

b) 사례

c) 사례

d) 사례

전체적으로 보면, 도꼬노마가 갖고 있는 접객공간에서의 상징적인 의미는 전혀 찾을 수 없으며, 여러 가지 잡동사니를 쌓아놓는 수납공간으로 사용되는 사례가 가장 많았다. 안방 자개장을 놓은 사례(2사례), 전축을 놓아 장식한 사례가 1사례가 있었거, 침대를 놓고 사용하는 사례(1사례)가 있었으며, 간이 옷걸이에 옷을 수납한 사례(1사례)가 있었다. 도꼬노마를 바꿔두거나(3사례), 부엌으로 바뀐 사례(1사례)가 있었다.
