# 고무차륜트램의 경사각시험 Inclination Test of the Rubber Tired Tram

한국철도기술연구원

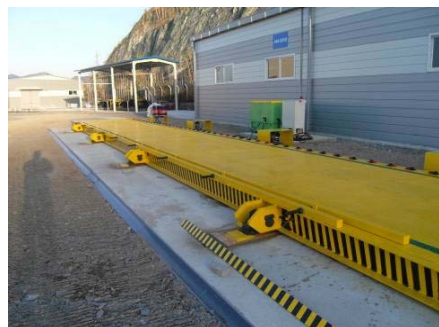
Fig. 1 경사각시험기

그림 1은 고무차륜트램인 바이모달트램의 경사각 시험을 위하여 제작한 경사각 시험기이다. 최대 허용하중은 40톤, 최대 경사각은 40도로 설계되었고 그 경사각의 상승속도는 12,000mm/min이다.

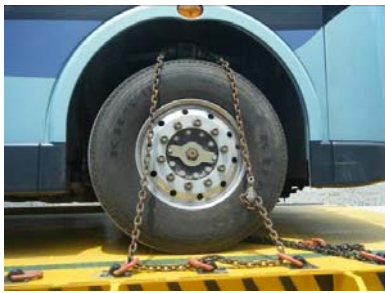
Fig.2 차량 전복방지 안전고리

시험절차는 다음과 같다. 첫째, 경사각시험기에 설치되어있는 차륜 정지장치에 모든 차륜들을 밀착 시킨다. 둘째, 차륜정지장치 반대편의 1, 2, 3축에 전복 방지 기능인 쇄사슬을 3군데 장착한다. 셋째, 디지털 각도계로 현재 수평상태인지 확인하고 테스트를 진행한다. 넷째, 차량의 설치가 끝나면 리모트 컨트롤을 사용하여 상승 버튼을 작동시켜 차량을 기울인다. 다섯째, 경사각도 측정기를 기울여 시험자동차가 전복되기 직전까지의 좌측 또는 우측의 최대 안전경사 각도를 측정한다.

경사각 시험기의 디지털 각도계 값이 27를 넘어섰을 때 1, 2, 3축에 고정시킨 쇄사슬을 확인한 결과 별다른 힘은 받지 않고 있는 상태였으며, 상판

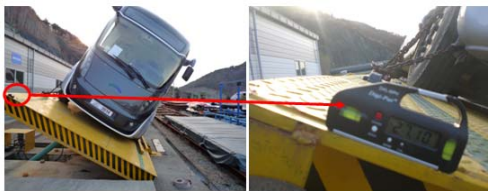
Fig.4 경사각시험- 27.10°

과 타이어의 밀착여부에도 이상이 없음을 확인하였다.

바이모달 트램의 최대안전경사각도에 대한 시험은 적차 상태에서 진행하여야 하나, 차량 안에 중량물을 적재하여 기울이면 적재물의 유동이 우려되어 공차상태로 진행하였다. 시험결과 공차상태에서 27.1° 까지 이상 없음을 확인하였으며, 만약의 경우 차량 전복 시 차량의 파손이 우려가 되어 더 이상의 진행을 하지 못하였으나, 적차 상태에서 시험 진행시 차량의 무게중심이 낮아져 법규를 만족할 것이라 판단되어진다..
