강관등표 도장방식 연구

- † 곽인규
- * (유)남진

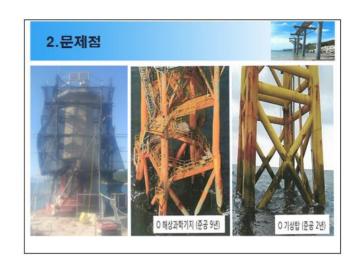
해상구조물의 파손
