제63회 타이어 안전점검 결과

우리 협회에서는 고속도로상에서 타이어 정비불량으로 인한 교통사고를 사전에 방지하고, 타이어의 올바른 사용 방법을 홍보하고자 제63회 타이어 안전점검 및 서비스 행사를 휴가철을 이용하여 지난 7월 24일~7월 25일(2일간) 영동고속도로 대관령휴게소에서 실시하였으며, 그 결과를 종합하면 다음과 같다.

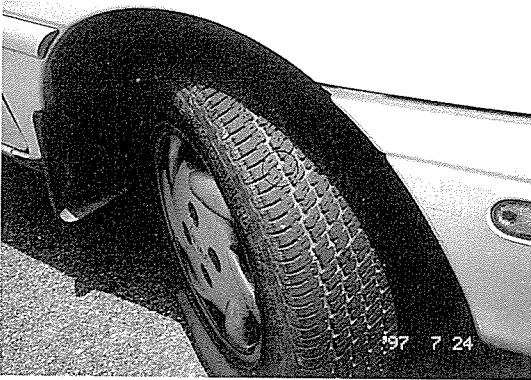
못이 박혀 있는 것을 모르고 고속도로를 주행하여 못구멍으로 공기가 계속 새서 공기압이 5~10psi로 적정공기압보다 22~27psi 덜 들어 있는 차량이 416대중 17대 있어 예비타이어로 교체해 주었는데, 못박힌 것은 공기압을 미리 점검하면 충분히 발견할 수 있으며, 공기샘에 의한 코드절단으로 인한 파열사고도 사전에 예방할 수 있음.

[못이 박혀 공기가 많이 저하된 타이어]

- 1) 공사장 주변을 지날 때는 서행 운전하여 못이 박히지 않도록 주의한다.
- 2) 평상시 관심을 갖고 타이어를 점검하여 공기압이 다른 타이어에 비하여 부족한 듯하면 타이어 트레드부분을 유심히 관찰한다.
- 3) 특히 휴가철 고속도로를 주행할 계획이 있을 때는 사전에 타이어 전문점에서 공기압을 점검한다.

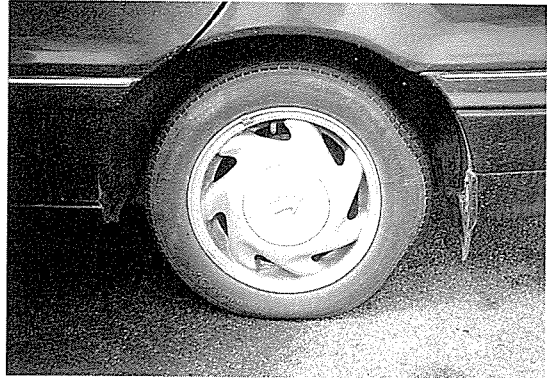
[못이 박혀 공기압이 10psi인 타이어]

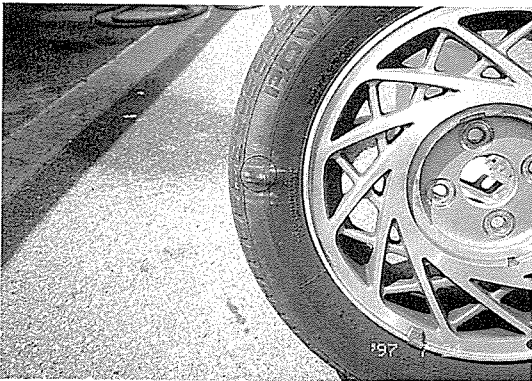
[충격에 의해 코드가 절단되어 사이드월이 부풀은 타이어]

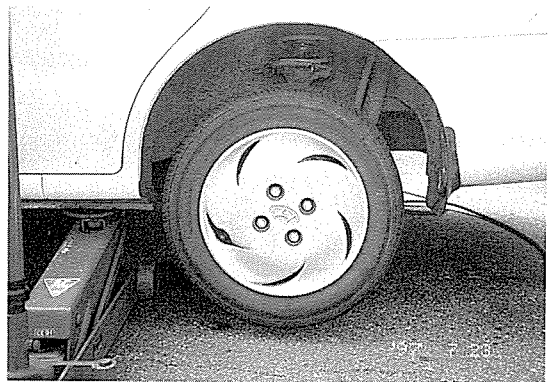
펑크난 타이어를 즉시 예비타이어로 교체하지 않고 그대로 주행하여 타이어의 골격을 이루는 카카스 코드가 절단되어 사이드월이 끌린 타이어를 그대로 사용하고 있어 파열사고 위험

성이 있는 차량도 있음.

[펑크난 채로 주행하여 코드가 원주상으로 절단된 타이어]
