# 악성암종 수술 환자에서 임시수복물로서 Targis-Vectris의 응용

## **Application of Targis-Vectris Provisional Restorations for an Oro-Maxillofacial Cancer Patient: A Case report**

Department of Prosthodontics, College of Dentistry, Seoul National University

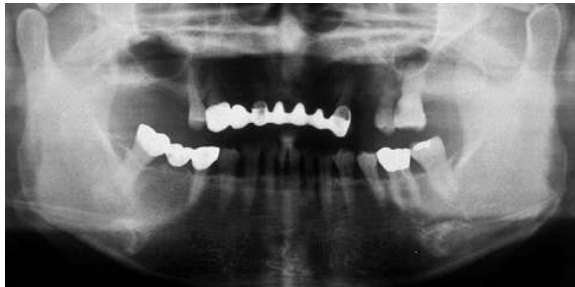
Fig. 2. 파노라마를 통해 본 초기 상태

로 하는 7-unit의 long porcelain fused to metal bridge가 장착되어 있었고, #16, 17, 24, 27은 수복되지 않은 상태였다. 하악에는 #36 single metal crown, #45-47 3-unit metal bridge가 있었다(Fig. 2).

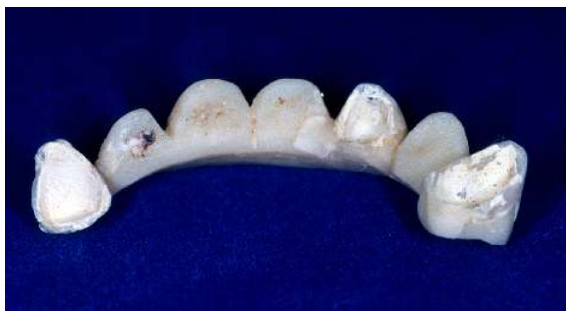
Fig. 3. 반복적으로 파괴되는 임시수복물

1개월 후 종양과 림프절을 제거하고 연구개부를 전완부 피관 재건술을 시행한 상태로 다시 보철과에 재내원하였다. 환자는 재내원시에 상악 전치부 임시 보철물이 계속 깨어지고 빠지며(Fig. 3), 모양과 색깔이 마음에 들지 않고 저작하기가 두렵다는 문제를 호소하였다.

임시보철물을 수리하였으나, 환자는 상악 전치부에는 좀더 심미적이고 견고한 보철물을 원하였다. 그리고 가능하다면 앞에서 보이는 #24 missing부까지 심미적으로 수복해주시기를 원하였다.

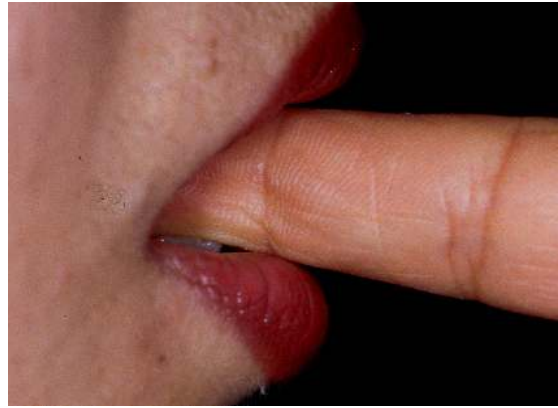
당시 환자는 잔존치아의 수와 배치가 고정성 보철물을 하기에는 적절하지 않았다. 하지만, 경구개부 중앙에 폭 2cm, 길이 3cm 가량의 torus palatinus가 존재하였고(Fig. 4), 전완부 피관을 이용한 연구개 재건으로 인하여 우측 후방에는 피부이식이 되어 있어(Fig. 5), 가철성 보철물을 제작하기 어려웠다. 또, 수술 후유증으로 나타난 근육경직으로 인하여 개구 장애가 나타나 구강내에서 정밀한 기구의 조작성이 불가능하였다(Fig. 6). 또한, 연구개의 종양의 재발을 확인하기 위하여 최소 2년 이상의 지속적인 자기공명영상의 촬영이 필요하였다.

Fig. 6. 개구장애를 보이는 상태

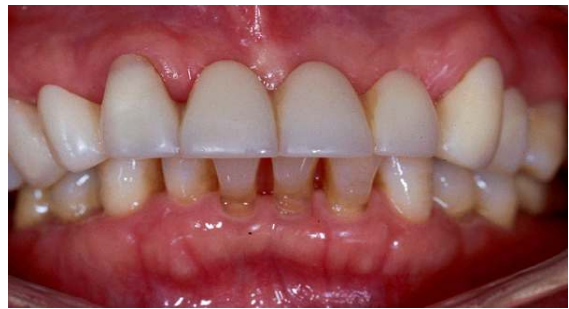
Fig. 7. Targis/Vectris로 제작된 수복물

본 증례에서는 8-unit의 long bridge이고 지대치 3개임에도 불구하고 파절은 거의 일어나지 않았다. 장착 2개월후에 #14 부위의 파절이 일어났으나 이는 기존 PFM bridge를 위한 지대치의 형태를 그대로 이용하여 삽입로가 맞지 않고, 대합치와의 교합 간극이 충분치 않았던 것으로 생각된다. 파절이 일어나더라도 파절된 부위만을 쉽게 수리해줄 수 있었다. 근육경직이 해소된 수술 3개월에 치아를 조정해준 뒤에는 더 이상의 파절은 일어나지 않았다. 하지만, Vectris fiber가 파절될 경우 수리는 어려울 것으로 사료된다.

되지 않으면서도 심미성 및 파절 저항성을 높은 재료를 찾아 잠정보철물을 제작하기로 결정하고, 기존에 수복되어 있지 않던 #24부위를 cantilever형태로 포함된 8-unit의 bridge를 Targis/Vectris를 이용하여 제작하였다.

기존의 PFM을 위해 삭제된 치아를 그대로 이용하여 polyvinylsiloxane impression material로 인상을 채득하고 Targis/Vectris bridge를 제작하였다. 기존에는 보철 수복이 되어 있지 않았던 #24까지 cantilever로 연결하여 총 8-unit를 제작하였다. 이를 Tempbond로 임시합착하였다.(Fig.7). 2개월 후, #14 부위가 파절되어 수리 후 다시 Tempbond로 합착하였다.

3개월 후 근육경직으로 인한 개구 장애가 개선되어 #14를 삽입로에 맞게 다시 삭제할 수 있었고, 삭제 후 Targis/Vectris bridge를 pick-up impression을 채득하였다. 삭제된 치아에 적합이 되도록 bridge를 수정한 후 Tempbond로 붙여주었다. 이후 5개월 동안 bridge 탈락이 2회 나타나 다시 합착해주었고, 잦은 탈락으로 인하여 환자의 요구에 따라 zinc phosphate cement로 합착하였다. 정기검진시 자기공명영상을 촬영하였으며 구강내 보철물에 의한 상변형은 나타나지 않았다(Fig. 8).
