계획작품 | Process works

정병배 · 이시훈 / (주) 그룹환경 종합건축사사무소
by Chung Byung-Bai & Lee See-Hoon

정읍신광 교회 Jeongeup Shin Kwang Church

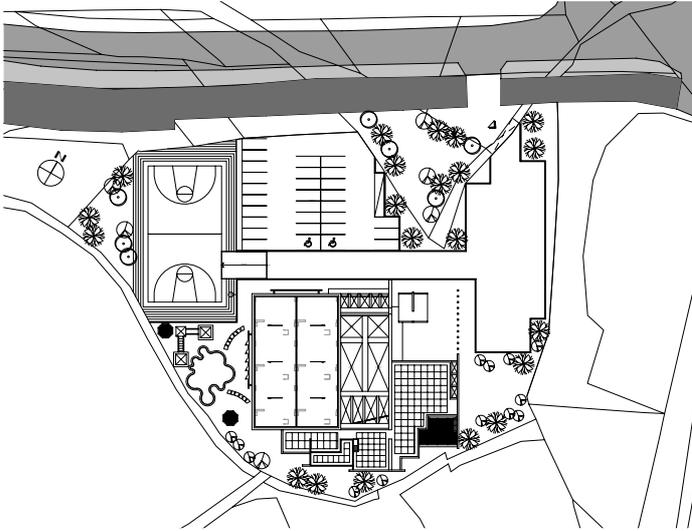
● 배치도

대지 주변의 국도를 하나의 축으로 설정하여 그 축에 순응하면서 인지성을 부각시킬 수 있는 곳을 설정하여 배치하였다

먼저 배치에 있어서는 외부공간의 활용을 높힐 수 있는 방법에 초점을 맞추었다.

주변에 인접건물이 없다는 상황으로 인해 모든 면이 정면성을 갖는다는 점에도 유의해야 했다. 대지의 위치가 다소 외져 있으므로 인해서 발생하는 이용자의 차량동선의 배려도 놓칠 수 없는 점하였고, 운동시설과 놀이터의 배치도 건물과의 상호관계에 대해 결정지어지는 하나의 요소로 작용하였다.

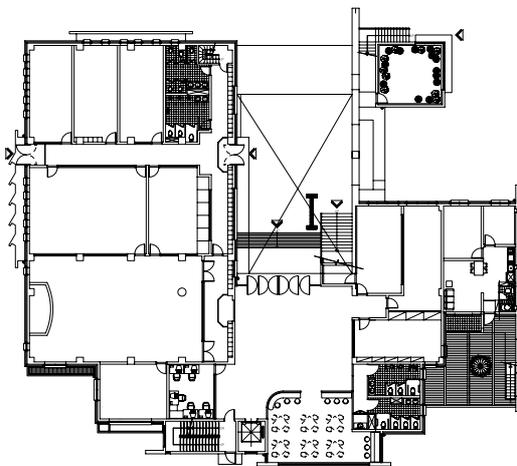
1층 평면도

평면구성에서는 1층에 유아시설인 유치원과 교회사무실 그리고 사택을 서로 분리하여 배치하였으며, 예배당으로 바로 출입할 수 있는 계단을 마당에 위치시켜 동선의 재미와 효율을 동시에 높일 수 있게 하였다.

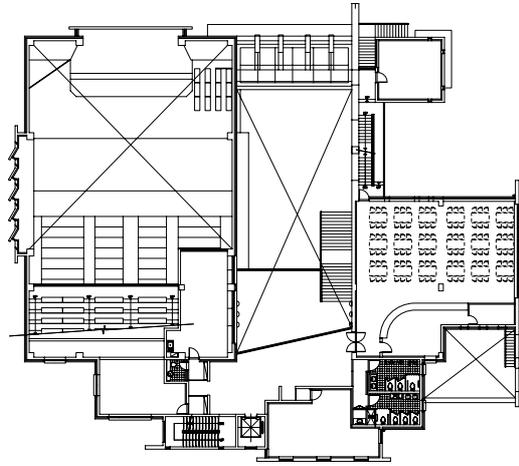
3층 평면도

3층은 각 기능의 실들과 식당을 배치하였고, 4층에는 멀리 보이는 경치를 즐기며 운

동을 할 수 있는 체육시설을 계획하였다.
