연조직심미와 치주치료

정 회 응
전주연합치과의원

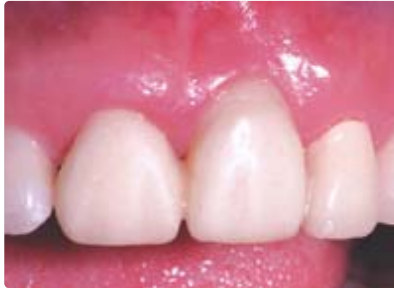
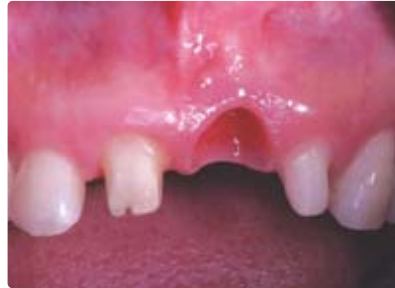
■ 그림 1, 2. #21번 pontic의 하방의 연조직 상태가 폭은 잘 유지되고 있으나 gingival line 내려가서 치은 성형이 요구 된다.

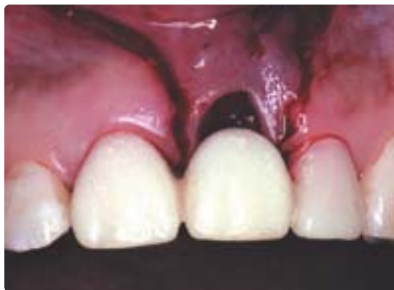
■ 그림 3. Temporary pontic을 수정하여 개선할 양을 평가 한 후 Tunneling technic을 응용하여 양쪽에 수직 절개 후 No.15C blade을 이용하여 partial thickness로 조직을 분리한다. 이때 pontic 하방의 연조직은 천공시키지 않는다.

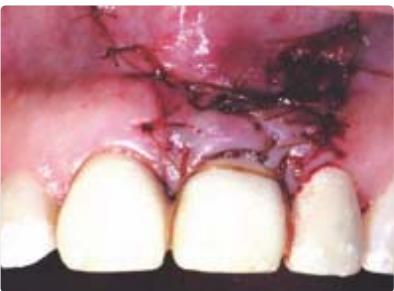
■ 그림 4. 상피하 결합조직을 내면에 이식한 후 No 4 Chromic gut을 이용하여 봉합 한다. 이때 이식한 조직이 내려가지 않고 pontic 하방과 긴밀하게 닿게 하기 위해 temporary br.을 anchor로 이용하여 조직을 끌어 올려주는 술식을 추가적으로 행해주면 더욱 좋다.

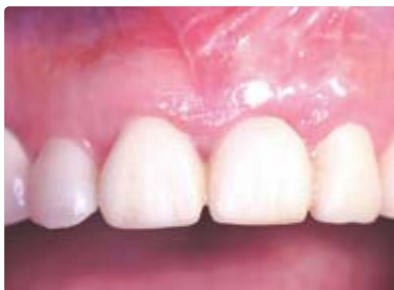
■ 그림 5. 술 후 2개월 후 가의치가 잘 치유되고 개선된 gingival line과 조화를 이룬다.

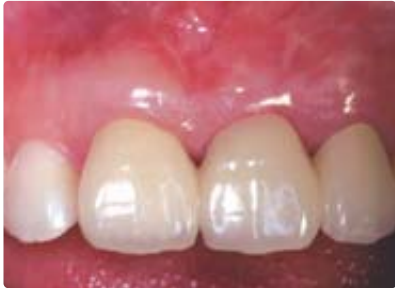
■ 그림 6, 7.
완성된 보철물의 image로서 porcelain의 color, contour(marginal ridge, incial ridge, central ridge, line angle), surface texture 등이 잘 살려졌고 지대치와 pontic 사이에 dark triangle 이 약간 보이며 pontic 하방과 연조직 사이에 약간의 어색함이 관찰된다.

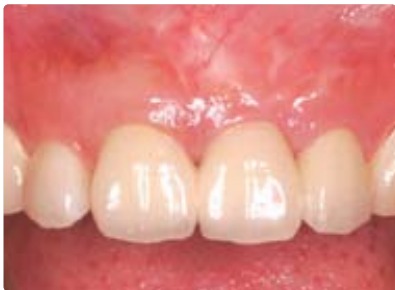
■ 그림 8. 2년 follow up 결과로써 시간이 흐르면서 연조직과 보철물 사이에 존재하던 dark triangle과 약간의 gap이 creeping effect에 의해 해소되어 잘 조화를 이루고 있다. 이식된 연 조직자체도 반흔이 없고 색조에 있어서도 주위 조직과 차이가 없음을 관찰할 수 있다.

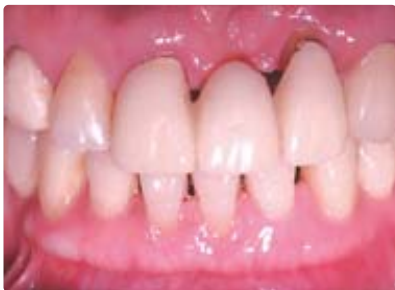
■ 그림 9.
하방에 골 결손에 의한 연조직의 수평, 수직퇴축과 #22번의 치은 퇴축으로 인해 부조화가 예상되므로 보철 치료 전 치주 성형이 요구된다.

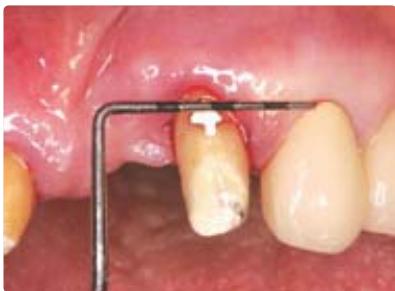
■ 그림 10.
시술에 들어가기 전 진단 시 periodontal probe를 이용해 수정해야 할 양을 정확히 파악하는 것이 중요하다. #21번 pontic 부위는 골 이식을 동반하여 치조제를 수평, 수직적으로 증대하고 #22번은 유리결합조직 이식술(free connective tissue grafts)을 이용하여 치은 퇴축을 개선하기로 결정하였다.

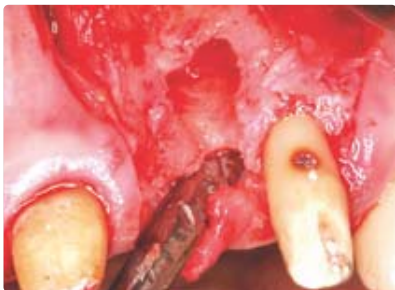
■ 그림 11.
#21번의 근심에 치간 유두를 포함하지 않는 수직절개와 #22번 근심에 수직 절개와 원심에 수직절개를 한 후 flap reflection을 하였고 #21번은 치주질환에 의한 치아상실로 인한 골 결손을 확인하였고 #22번은 치석제거와 치근 활택술 등 기계적인 치근면 처리를 시행하였고 화학적 치근면 처리에 대한 논란이 아직도 많지만 치근면에 얇게 침투된 endotoxin을 충분히 제거할 수 없으므로 강산인 구연산보다 위해 작용이 적은 tetracycline을 이용하여 3~5분 동안 치근면을 탈회시키면 항균 작용과 단백질과 혈액의 흡착이 촉진되고 결합조직의 부착을 촉진시킨다고 생각된다.

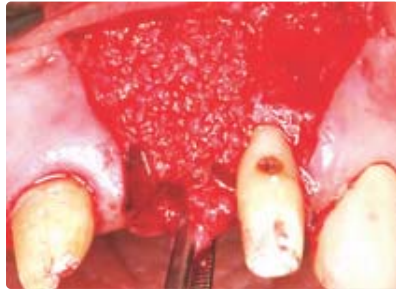
■ 그림 12.
DFDB와 HA를 혼합하여 골 이식을 시행하였다.

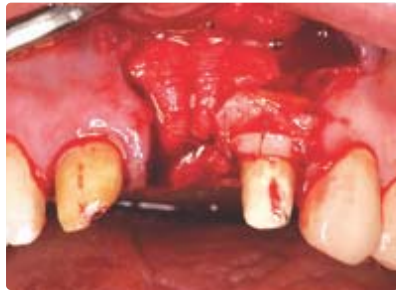
■ 그림 13.
연조직과 친화력이 뛰어나고, 치유 후 제거가 필요없이, 3~4개월뒤 흡수되는 콜라겐막(Bio-guide)을 이용하여 섬유세포의 침투를 차단시키고 이식체가 움직이지 않도록 key suture를 시행한 후 유리 결합조직을 채워해 수용부하방과 수직절개선상에 butt joint suture를 시행하였다.

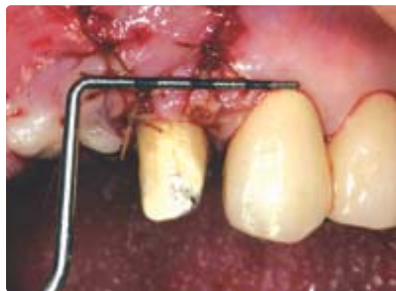
■ 그림 14.
Flap에 releasing incision한 후 tension free하게 봉합하였다.

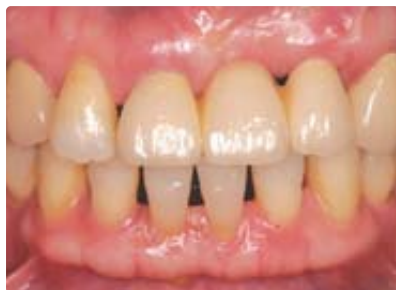
■ 그림 15.
가의치 장착 4개월 후 평가하고 보철치료를 마무리 하였다. 치주 성형시 #11번 치관 확장술을 병행했으면 gingival line이 훨씬 자연스럽게 개선 됐으리라 생각되고 bite collapse에 의한 diastema로 인해 보철물이 근원심으로 넓게 되었고, 하방에 dark triangle로 인해 자연미가 감소되었지만 치료전에 비해 개선된 연조직 상태를 보여주고 있다.

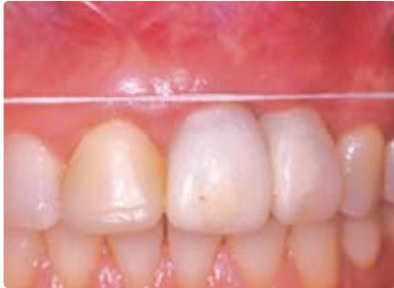
■ 그림 16. #21, #22 임플란트 가의치 사이의 치간 유두가 인접한 자연 치열의 치간 유두에 비해 퇴축되어 치주 성형이 요구 된다.

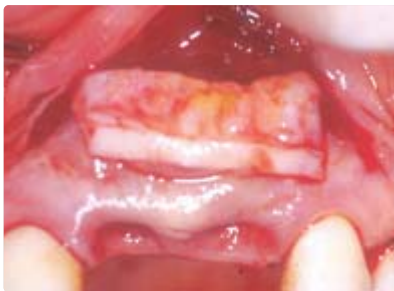
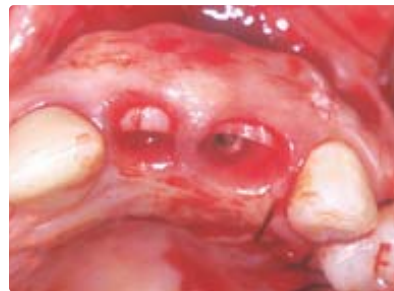
■ 그림 17, 18.

Tarnow(1986)에 의해 고안된 semilunar coronally positioned flap을 응용하여 임플란트 하방 점막을 절개 한 후 partial thickness로 치간 유두의 구개측 까지 undermining한 후 치간 유두의 coronal 이동 가능성을 확인하고 필요한 양의 유리결합조직(free connective tissue)을 구개측 에서 채취한다. 이때 채취 위치는 대구개 신경 혈관총을 손상 시킬 수 있기 때문에 유리치는 이식시 보다 약간 전방인 제1대구치 원심 전방에서 채취하는 것이 안전하고 이식편의 두께는 2mm정도가 추천되고 있다. Bouchard(1994)의 발표에 의하면 결합조직 이식편의 변연부에 수 mm의 상피를 보존하고 이식편은 판막으로 완전히 덮지 말고 일부분을 노출시킨 경우(유리 결합조직이식술)와 이식편 변연부의 상피를 제거하고 이식편은 판막으로 완전히 덮은 경우(상피하 결합조직 이식술)의 치근면 회복과 치은폭 증가 효과의 비교 결과에 있어서 유리결합 조직 이식술의 경우에 더욱 좋은 결과를 보고하고 있다. 단 심미성이 특히 고려되는 부위에는 변연에 상피가 없는 결합조직 이식편을 사용하고 이식편을 가능하면 판막으로 덮는 것이 좋다.

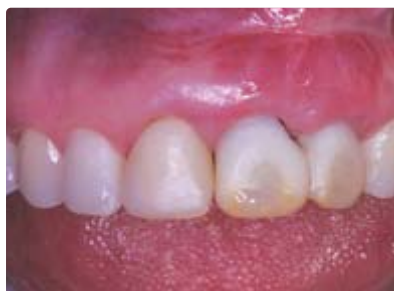
■ 그림 19.

이식 후 성공적으로 치유된 결과이고 이때 또한 중요한 점은 임플란트 가의치의 치간 유두와 닿는 부위는 조직이식으로 인해 풍용해지므로 조직을 압박하지 않도록 가의치의 형태 수정이 꼭 필요하다는 것이다. 추가적으로 일차치유를 지켜보면서 #11번에 약간의 치관확장술을 시행하여 gingival line의 조화를 증진 시켰다.

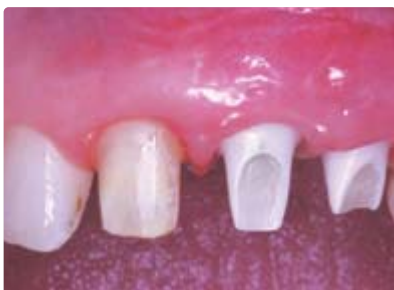
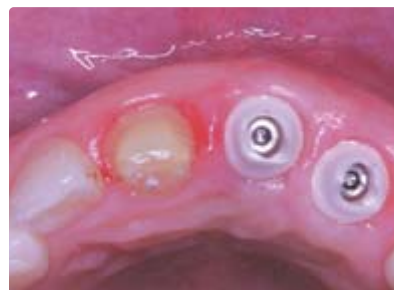
■ 그림 20, 21.

치은에 금속색이 비치는 것을 피하기 위해 ceramic abutment post를 사용하였고 나사 풀림을 최대한 줄이기 위해 gold tightening screw를 이용하여 20N으로 조였으며 screw hole은 composite resin로 마무리 하였다. 성공적인 상피하 결합조직 이식술로 인해 치간 유두의 폭과 높이에 있어서 양호한 결과를 보이고 있다.

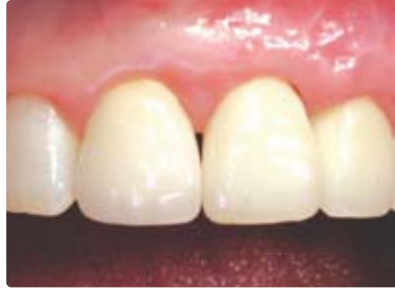
■ 그림 22. Inceram을 이용한 상부구조물 완성 후 3년 follow-up 결과로서 연조직과 ceramic restoration 사이에 아름다운 조화를 보이고 있다.

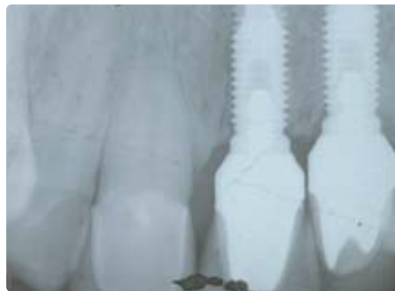
■ 그림 23. 좋은 골 적응상태를 볼 수 있으며 아쉬운 점이 있다면 ceramic abutment post 하방의 형태를 줄여서 지대치 사이의 공간을 더 확보해주는 것이 임플란트 사이의 골과 연조직이 장기적으로 더 건강하게 유지되는데 도움이 되리라 생각한다.

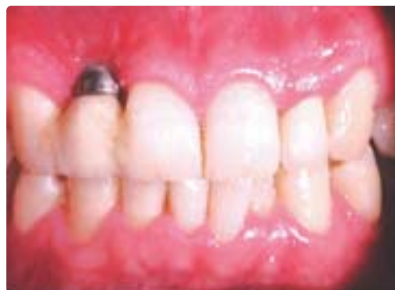
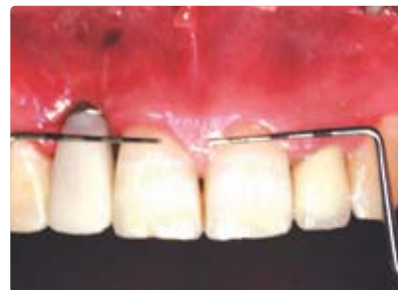
■ 그림 24, 25.

임플란트 시술을 행하다 보면 여러 가지 이유로 인해 원치 않는 결과들을 접하게 될 수도 있다고 생각한다. 특히 상악 전치부에 있어서는 심미 결과가 확연히 나타나게 되므로 세심한 주의가 필요하다고 강조하고 싶다. #12번부위에 ITI implant 식립 후 healing abutment가 연결되어 있고 치유 되는 기간 동안에 심미적인 문제를 해결하기 위해 resin치 composite resin을 이용해 인접치에 고정 시킨 상태이다. 연조직 상태는 함몰 되어 있고 지대주를 연결하고 가의치를 장착한 상태로 재평가시 인접한 치은선과 비교해 볼때 정상보다 5mm정도 퇴축되어 있고 시술전 gingival biotype은 양호 하였을 것으로 예측된다. #22번의 치은선은 반대로 2mm정도 치관 확장술을 이용하여 내려 주어야 할 것으로 진단된다.

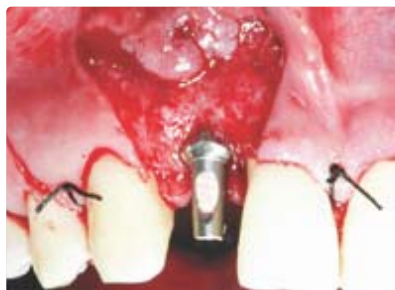
■ 그림 26.

angled abutment가 장착되어 있고 partial thickness flap을 reflection하였다. 이식편의 안정적인 안착을 위해서 돌출된 implant shoulder부위를 diamond bur를 이용하여 grinding해주었다. water bio-laser를 이용하여 금속 표면은 detoxification하고 임플란트와 골과의 경계 부위의 미세한 육아 조직도 제거해주었다. 미세한 육아 조직 제거와 금속표면의 detoxification시 laser 사용은 매우 편리하다.

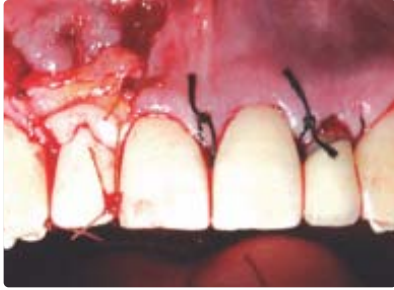
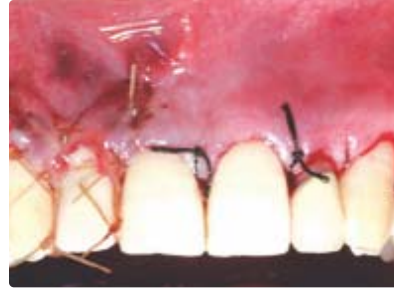
■ 그림 27, 28.

임시 가의치를 고정하고 수술부위에 맞게 도안 채취된 유리 결합조직을 수용부에 위치시킨 후 butt joint suture한다. 이 때 사용하는 봉합사는 가능한 5-0 이상의 chromic-gut을 추천한다. 또한 이식편의 확실한 고정과 퇴축을 방지하기 위해서 치아의 contact을 이용하여 anchoring 하고 판막을 부분적으로 덮고 봉합한다. 또한 #22번 치아는 예정대로 치관 확장술을 시행하였다.

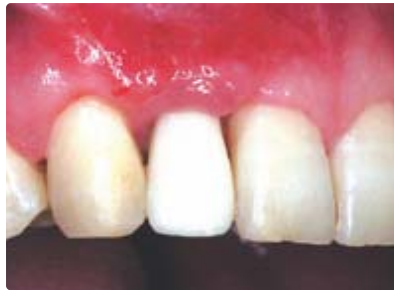
■ 그림 29. 수술 3주 후 이식편이 잘 고정되어 치유되고 있는 양상이다.

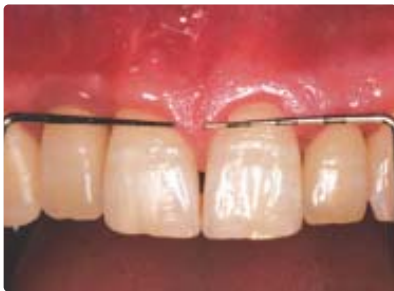
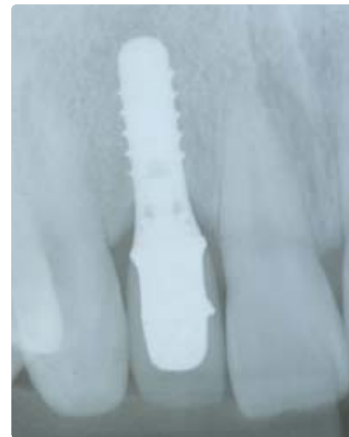
■ 그림 30, 31.

완성된 보철물 장착 후 진단 결과로서 4mm정도 노출된 임플란트 금속면을 피복하였고 #12번 PFM을 재 제작 하였다. 4개월 후 안정된 골 적응을 방사선 상을 통해 볼 수 있다.

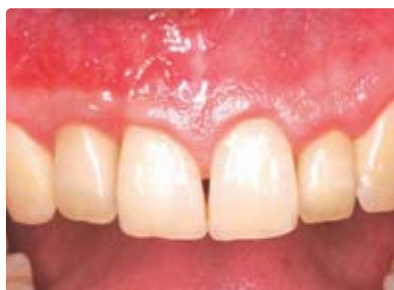
■ 그림 32.

술 1년 경과 후 훨씬 안정되고 조화로운 치은선과 형태 그리고 보철물을 볼 수 있다.

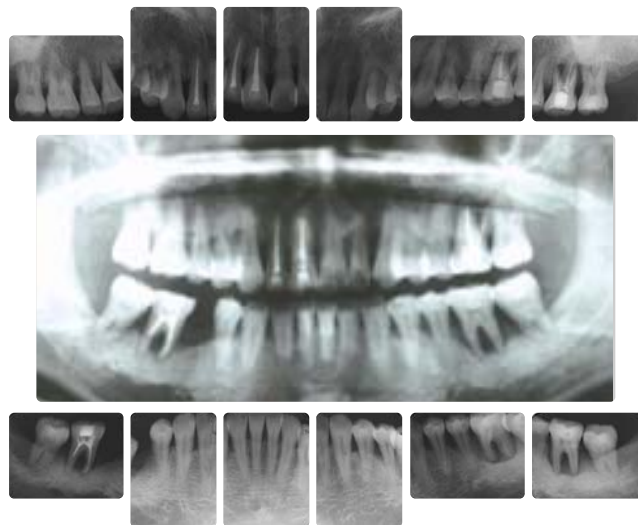
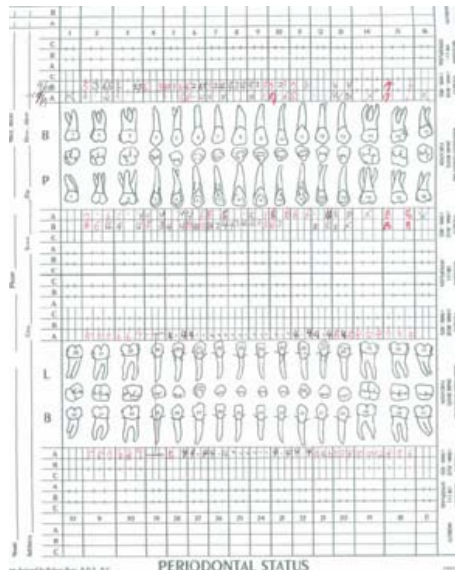
■ 그림 33, 34.

40세 여성환자로서 나이에 비해 심한 치조골 파괴를 동반하여 부분적인 발치를 요하는 중등도 또는 더욱 심한 치주염을 나타내고 있다.

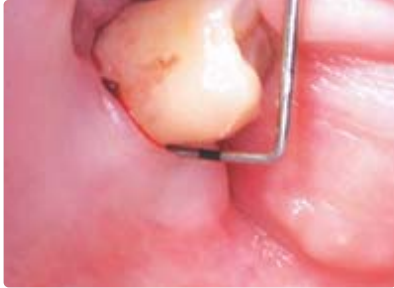
■ 그림 35.

예후가 나쁜 치아를 발치 후 재평가하기 위해 탐침 결과 9mm의 pocket depth를 보이므로 깊은 치주 pocket제거와 골의 형태 이상 수정 그리고 근분지부 병변을 제거하기 위해 flap operation을 결정함.

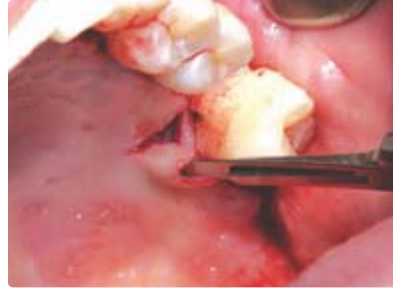
■ 그림 36.

scalloped incision(깊은 곳이 4mm되게)후 구개측의 조직을 부분층 판막으로 골면과 평행하게 메스를 진행한다 그 후 부분층 내면에서 치아 장축에 직각으로 절제한다 그 다음 back action chisel을 이용하여 가볍게 긁어내어 제거한다.

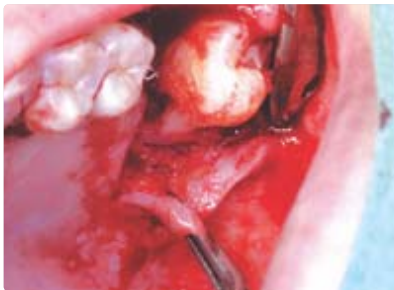
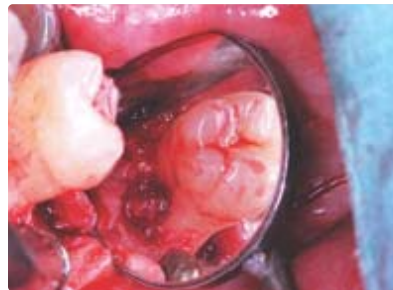
■ 그림 37, 38.

육아조직 제거 후 근 원심에 나타난 근 분지부 병변과 골내낭이 보인다. 근 분지부 병변은 enamel projection에 의해서 생긴다. 종종 근 원심의 근 분지부 상방 치관에 enamel projection이 존재하는 경우 fluting bur를 이용해 제거해 준다. 처치는 골성형과 분지부 내의 육아조직을 확실히 제거하도록 노력하며 보조적으로 water bio-laser를 이용하여 육아조직을 제거하면 더 효과적이다. 그 후 curette sharpening 후 치근 활택술을 시행하고 tetracycline을 이용하여 치근면의 endotoxin을 detoxification한다. 이 경우 성공적인 치주 처치를 위해서는 closed therapy로는 불가능하며 성공적인 보철치료를 위해서는 확실한 치주 처치(flap operation)가 필요하다.

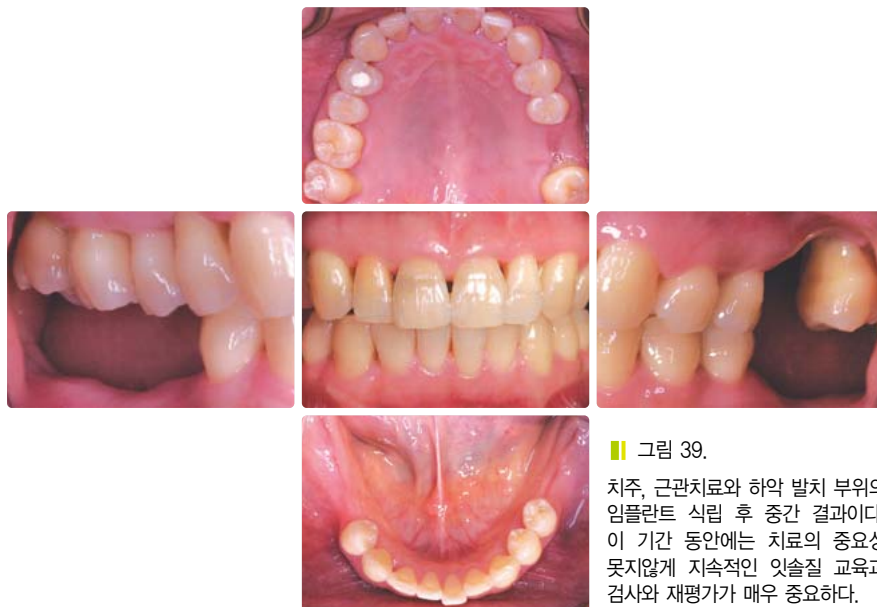
■ 그림 39.

치주, 근관치료와 하악 발치 부위의 임플란트 식립 후 중간 결과이다. 이 기간 동안에는 치료의 중요성 못지않게 지속적인 잇솔질 교육과 검사와 재평가가 매우 중요하다.

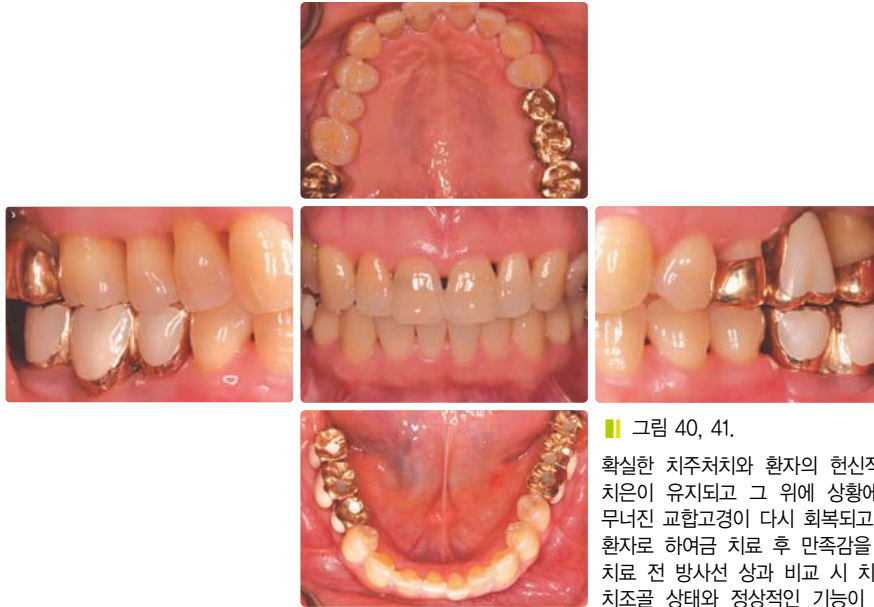
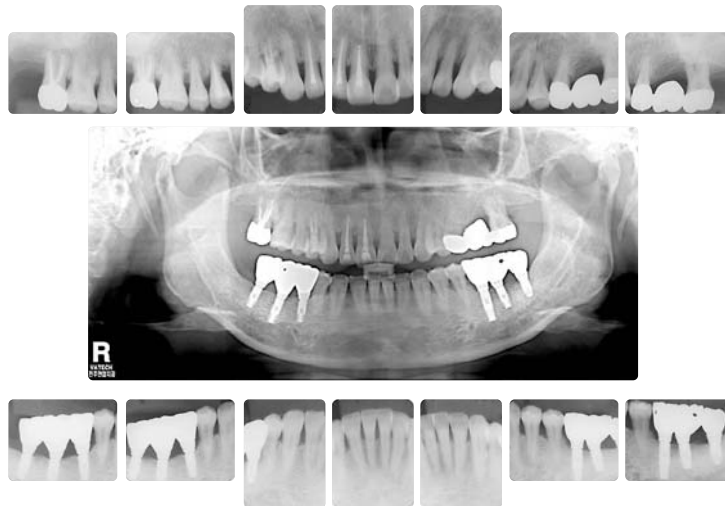
■ 그림 40, 41.

확실한 치주처치와 환자의 헌신적인 협조로 인해 건강한 치은이 유지되고 그 위에 상황에 맞는 보철치료로 인해 무너진 교합고경이 다시 회복되고 심미와 기능이 개선되어 환자로 하여금 치료 후 만족감을 느끼게 해 준 경우이다. 치료 전 방사선 상과 비교 시 치료 후 훨씬 더 안정적인 치조골 상태와 정상적인 기능이 가능하다는 것을 느끼게 해 준다. 또한 성공적인 임플란트 치료를 위해서는 잔존하는 치아들의 치주 건강 개선이 매우 중요하다는 것을 강조하고 싶다.
