난지도 쓰레기 매립지 비탈면 생태복원 특성에 관한 연구*
- 자연표토복원공법과 원지반식생정착공법 시공지역을 중심으로 -

A study on Ecological Restoration Characteristics of
Nangido Landfill Slope*

- Focused on region constructed by SF and CODRA -

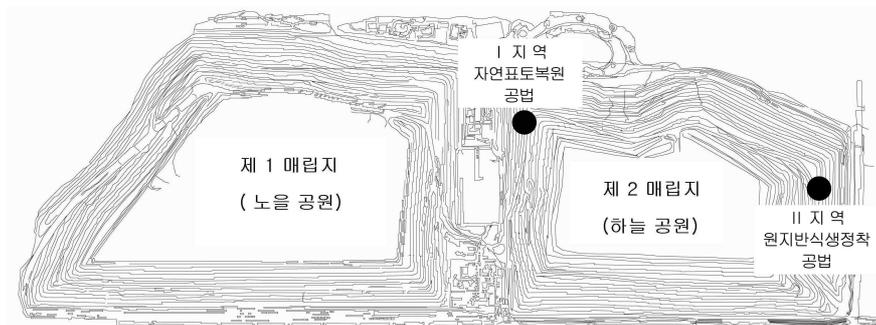
그림 1. 실험대상지역.

는 장소이다. 따라서 식물에 의한 토양안정화를 목표로 하는 실험과 경관적 가치가 고려되어야 하는 실험 등 이 두 가지의 실험이 가능한 지역을 대상지역으로 선정하였다. I 지역은 난지도 다른 지역에 비해 경사도가 심한 제 2매립 북서면 지역인 중앙통로 우측 비탈면을 선정하였고, II 지역은 월드컵 경기장에 조망권에 있는 제2매립지 남동비탈면 지역으로 선정하였다.
