남부골프연습장

NAMBOO Driving Range

● 건축개요

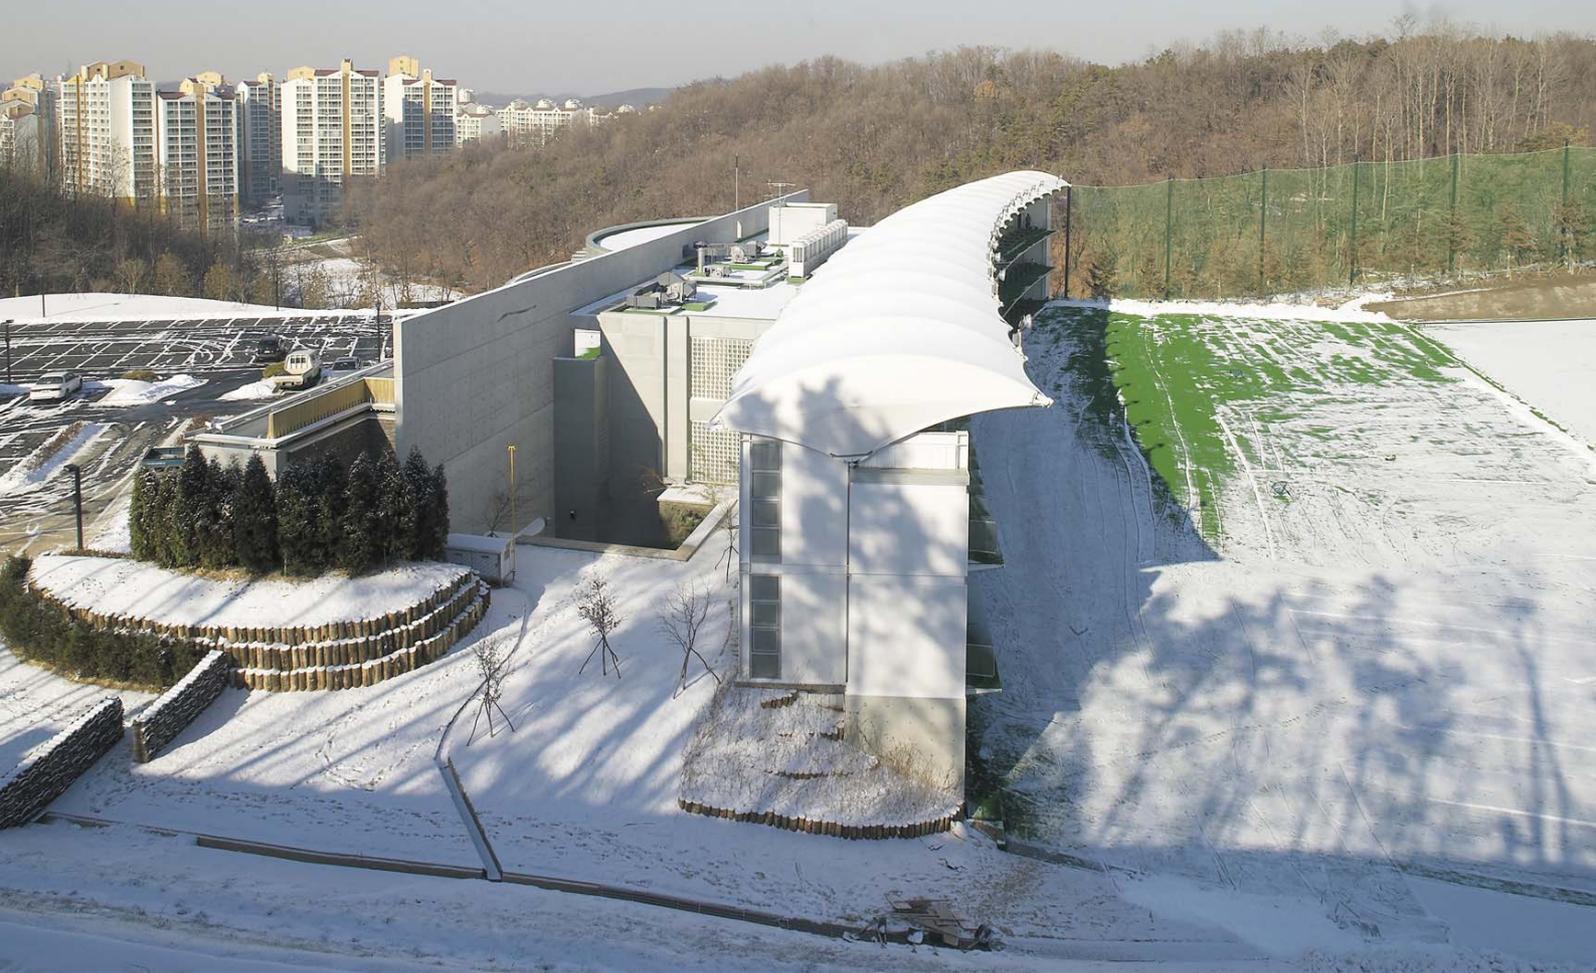
용인 민속촌내에 위치한 계획부지는 경기도 립국약당을 끼고 등산로를 오르다보면 넓게 펼쳐진 소나무군과 협곡을 만나게 된다.

등산로가 도로가 되고 협곡이 245m의 페어웨이로, 대지레벨에 따라 건물이 땅에 묻히고 닫고 올라서는 과정속에 자리잡는다.

산등성이를 넘어 서서히 보여지는 클럽하우스는 유선형의 알루미늄 Mass와 다소 투박한 노출Conc Wall 그리고 ALC패널과 유리블럭의 Mass-3개의 커로 인지되어 그 모습을 자연 풍경속에 담아낸다.

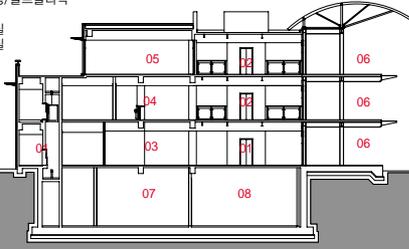
단면도

- 01_ 로비
- 02_ 홀
- 03_ 진료실
- 04_ 카운터/안내
- 05_ 방사선/영상
- 06_ 타석
- 07_ 전기실
- 08_ 기계실

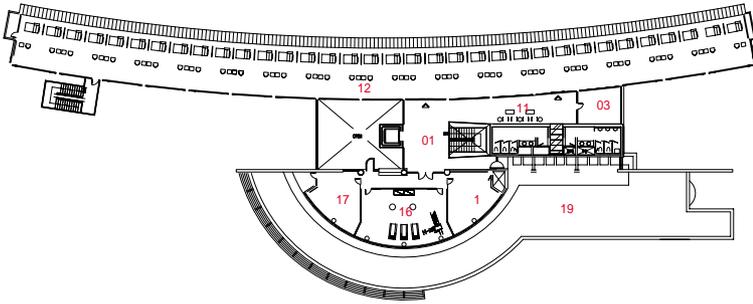
3층 평면도

3층은 골프클리닉, 헬스장, 놀이방 그리고 옥외데크에 스윙연습장을 두어 자세교정 및 여유로운 삶의 동적공간을 통해 이용객의 편의를 제공하였다, 총 102타석(34타석/3개층)을 갖춘 타석은 넓게 펼쳐진 풍경과 이야기한다.

- 01_ 로비
- 02_ 스낵/분식
- 03_ 프로샵
- 04_ 전처리실
- 05_ 사무실
- 06_ 락카룸
- 07_ 탈의실
- 08_ 샤워실
- 09_ 노천탕
- 10_ 사우나
- 11_ 휴게실
- 12_ 타석
- 13_ 실내분수
- 14_ 레스토랑
- 15_ 주방
- 16_ 헬스장/골프클럽
- 17_ 골프클럽
- 18_ 놀이방
- 19_ 옥상데크

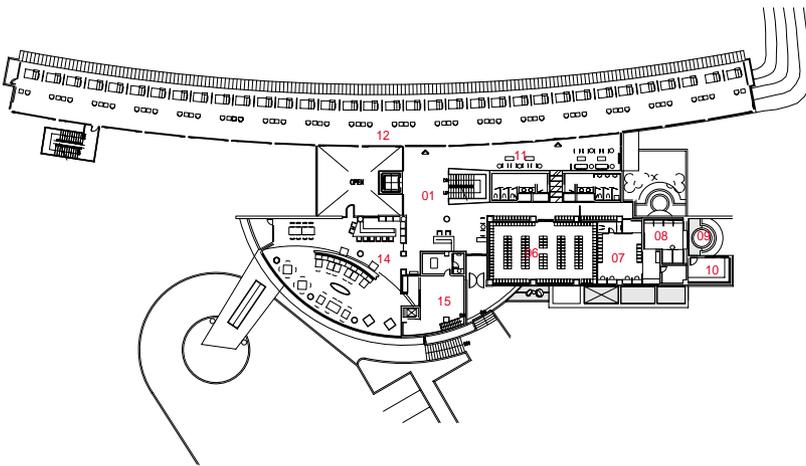
2층 평면도

1층의 프론트, 프로샵, 스낵분식 등 고객을 맞이하는 부대시설과 대지의 레벨차를 활용한 2층 부출입구 및 서비스 출입구를 계획, 여성라운지 및 여성고객용 백보관실, 사우나, 노천탕을 계획하고 음료 및 식사를 충족할수 있는 레스토랑을 두어 여성고객의 만남과 휴게공간으로의 활용이 가능토록 하여 여성고객 확보를 통한 수익성 증대에 기여 할수 있도록 하였다.
