機張 長安寺 大雄殿의 造營記文과 建築形式에 관한 연구

서 치 상

A Study on the Constructional Records and Architectural Type of *Jangan - sa*'s *Daeoong - jeon* in *Gijang*

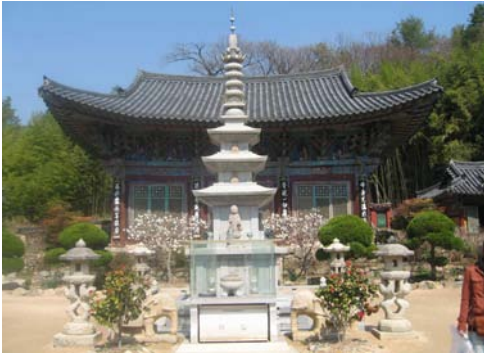
<그림 1> 장안사 대웅전 사진

대웅전은 정면 3칸, 측면 3칸에 팔작지붕을 올린 다포식 건물이다. 인근의 범어사 대웅전 등에 비견될 만큼 장려한 외관과 고식을 갖추고 있다. 그래서 사찰 안팎에서는 지금의 건물이 임진왜란 직후에 복구될 때의 모습 그대로라고 주장해 왔다. 증빙할 직접적인 사료는 없지만, 당대의 巨儒로서 이곳 출신인 金邦翰(1635-1698)의 「長安寺大雄殿記」에 ‘僧 元正이 順治 甲午年(효종 5년, 1654)에 大雄殿

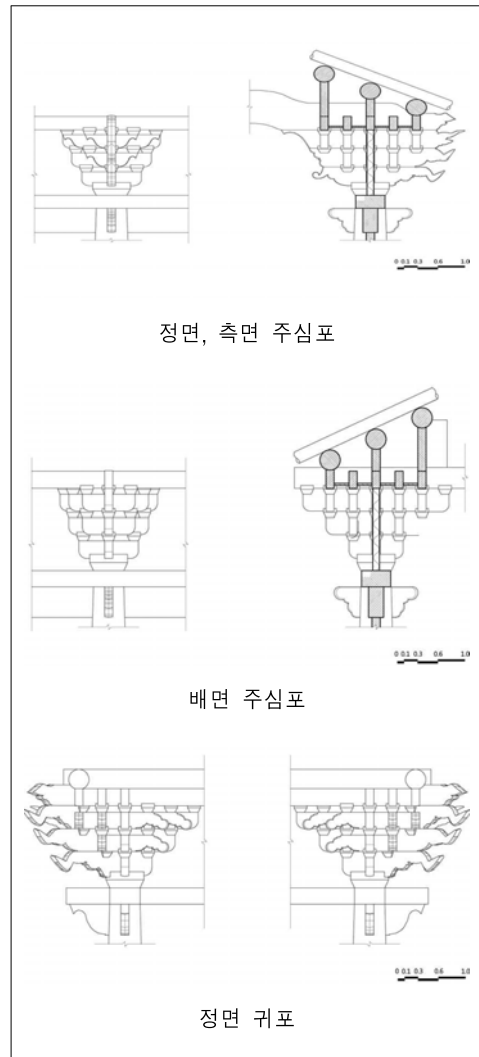
<그림 3> 대웅전 공포 실측도(저자 실측)

공포는 내, 외 3출목의 다포식으로 짜서 그 위에 겹처마의 팔작지붕을 받게 했다. 다만 특이하게도 각 면의 공포 구성을 다르게 했다. 예컨대 보간포를 정면 주간에만 1구씩 짤 반

면, 배면 좌우 협칸에는 보간포를 놓지 않고 어칸에만 1구를 놓았는데, 형상도 정면의 것과 다르다. 또한 좌, 우측면의 주간에는 보간포를 짜지 않는 등 3면의 공포구성이 각기 다르게 구성했다.

공포의 형상을 보면, 정면 주심포와 보간포, 좌, 우측면의 주심포는 내 2출목, 외 2출목의 5포(실제는 6포)로 똑같은 형상으로 짰다. 제공은 정면에서는 초제공과 2제공을 양서형으로 만들었으나 그 뿌리가 짧고, 아래로 굽어져서는 곧바로 위로 치켜드는 형상이다. 3제공도 두 갈래로 뿌리가 빠져 나와 있는 등 특이한 형상이다. 내부에서는 교두형을 겹쳐서 만들지 않고 한 몸체 모양의 보아지 형식으로 만들었다. 이는 아마도 다포식에 익공식을 가미한 때문인 것 같다. 주심첨차는 일반적인 수법인 첨차 단부를 수직으로 절단하고 아래를 교두형으로 만들었으나 3개의 행공첨차는 사절하고 그 아래를 S자 형상으로 조각해서 마치 조선후기 익공식이나 주심포식의 경우와 흡사한 모습으로 만들었다.

반면에 배면 어칸의 보간포는 전면과 달리 살미의 끝을 쇠서로 뽑지 않고 주심첨차와 같은 교두형으로 만들었다. 그런 탓에 전체적으로 일관되고 통일된 형상을 보여주지 못한다. 다만 이러한 차이는 중창 이래의 개, 보수로 인한 결과임을 방증하는 것이라 하겠다.

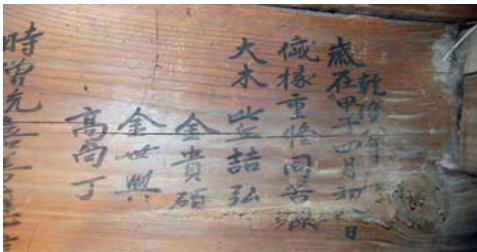
<그림 5> 乾隆八年記 종도리 받침장혀 墨書銘

이 기문은 2009년 6월 17일 조사 때 발견된 墨書銘이다. 이례적으로 종도리 받침장혀의 옆면에 큰 글씨로 적혀 있다.

문장은 序文과 同苦錄으로 구성되는데, 글자 수는 모두 121자에 불과하다. 상량문처럼 일정한 형식을 갖추지 않은 탓에 현장에서 공사의 증표를 간단하게 남길 요량으로 기록한 것으로 보인다.

있다. 즉, 서문의 ‘乾隆 8년 갑자년 4월 초8일 □椽 수리 때의 同苦錄’이란 부분이다. 영조 20년(1744) 갑자 4월 초 8일에 어떤 종류의 서까래⁵⁾를 수리했다는 내용이다.

이어서 목수 4명의 이름을 기록했는데, 승인공장이 1명, 민간공장이 3명이다. 공장의 수가 4명에 불과한 데서 대대적인 공사가 아니었음을 짐작하게 한다. 건물의 구조부재나 가구부재는 그대로 두고 서까래를 비롯한 지붕부분만을 교체하는 소규모 공사였던 것이다.

다행히 필자 등에 의해서 발굴된 묵서명은 이러한 상황을 추론할 수 있게 해준다. 먼저 <乾隆八年記 宗道里 반침장혀 墨書銘>에서 효종 8년(1658)의 중창 이후 100여 년이 지난 시점인 영조 20년(1744년)에 지붕 부분의 수리가 이뤄졌음을 알 수 있다. 앞서 본 바와 같이 이 묵서명의 글자 중에 ‘口椽重修’라 한 구절의 한 글자는 여전히 해독이 불가능하지만,⁸⁾ 구체적으로 서까래를 수리했다는 내용이다. 1744년에 지붕 부분을 철거하고 서까래 등을

교체하는 공사가 있었던 것이다. 또한 이 묵서명은 간략한 내용으로, 일정한 형식이 없으며, 묵서된 위치가 종도리 받침장혀 옆면이란 것도 대규모 공사가 아니었음을 시사한다. 예컨대 기록된 공장의 수가 4명에 불과한데, 그 무렵 다른 대규모 공사와 비교하면 그 수가 상당히 적다. 결론적으로 1658년 중창 때 이뤄진 건물의 기본 골격은 그대로 유지한 채 도리 이상의 부재에 대한 교체, 수리가 이뤄졌음을 짐작할 수 있다.

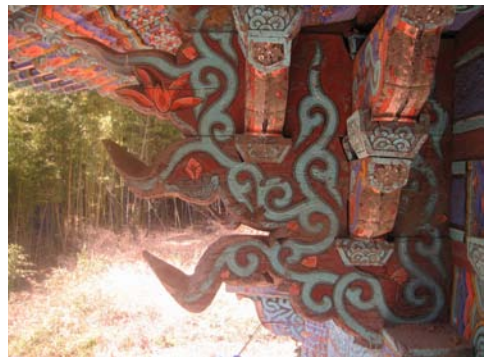
<그림 8> 장안사 대웅전 공포(정면)

이에 반해서 장안사 대웅전은 정면의 각 주간에 보간포를 1구씩 올렸고, 배면은 어칸에만 보간포 1구를 올렸으며, 좌, 우측면에는 보간포를 짜지 않았다. 살미의 형태는 정, 배면이 다른데, 정면의 경우, 외부로는 2출목을 내고, 내부는 한 몸체처럼 보아지를 형성했다. 초제공에서 3제공까지 형상이 제각각인데, 초제공은 하단을 몇 번 궁글려서 앞으로 나오다 살미 끝이 아래로 향하다가 곧바로 위로 치켜들게 했다. 2제공은 하단의 궁글림이 다소 적지만 살미 끝은 초제공과 흡사하게 위로 치켜들게 했다. 3제공은 익공을 두 개 겹친 것처럼 두 갈래로 치켜든 형상이다. 첨차도 주심첨차는 양단 마구리를 직절하고 하단을 궁글린 교두형이며, 출목첨차 3개는 모두 양단을 사절하고 하단은 S자형으로 궁글렸다. 또한 주심첨차는 소첨, 중첨, 대첨을 중첩해서 봉두를 조각

한 보빨목을 받게 했다. 따라서 범어사 대웅전처럼 3단 째에 장혀를 걸지 않고 대첨을 걸은 탓에 공포벽이 여느 건물에서보다 넓고 높다. 그래서 측면의 경우 주심포 사이에 주심대첨이 들어설 정도의 폭이 형성되지 못해서 보간포를 두기 어렵게 되었을 것이다.

어떻든 장안사 대웅전의 공포는 정면과 측면의 경우는 수리 당시의 유행을 따라 새로 짜올린 반면, 배면은 극히 소략하게 취급한 결과이다. 특히 정면과 측면 공포의 세장하고 반곡이 큰 살미의 형상이나 안초공이 형성된 점, 그리고 정면 공포의 내부에 보아지가 형성된 것이 1658년의 중창으로부터 일정 기간이 지난 시점에 새로 만들어졌음을 방증한다. 다만
