# 학교시설의 장애물 없는 생활환경(BF) 인증기준 평가지표 개선방향에 관한 연구 - 우수시설학교를 대상으로 -

## A Study on improving Direction of the Barrier-Free Certification Evaluation Item of School Facilities

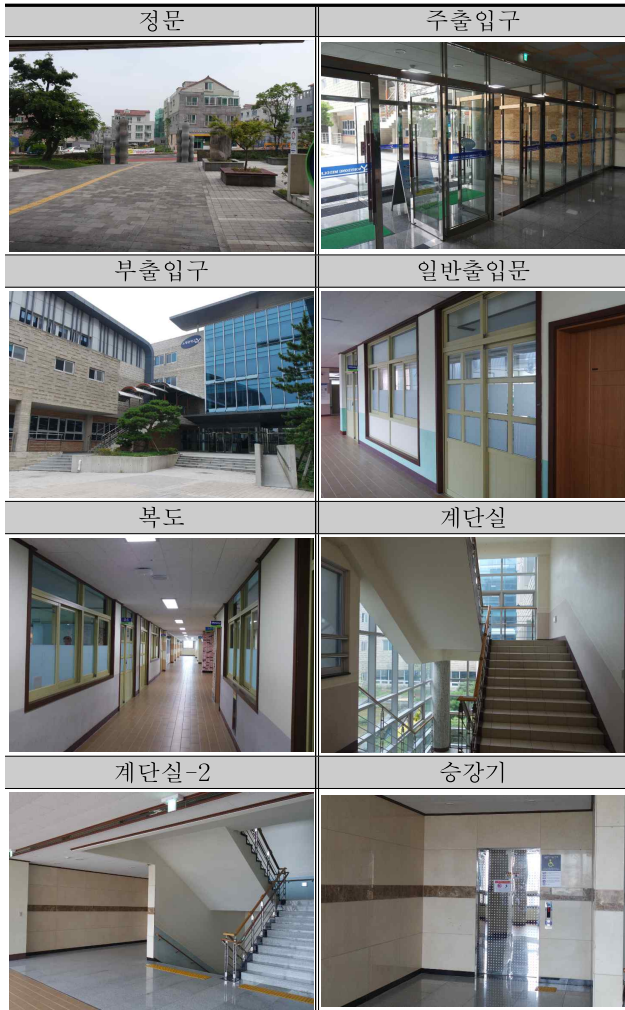
그림 1. A학교 편의시설 설치 현황

A학교의 매개시설을 조사한 결과, 보행자 주진입구, 보행자 부진입구, 차량 진입구를 계획하여 차도와 보행로를 분리하였으며 보행자 주진입구에서 장애인 진출입이 이루어지도록 계획하여 장애인 및 노약자가 차량의 간섭 없이 주출입구까지 접근이 가능하도록 하였다. 정문에서 주출입구까지 선형블록을 설치하여 주출입구까지 안내를 유도하도록 하였으며, 바닥재질은 평탄하고 마감이 거친 화강석을 사용하였다. 장애인전용주차구역은 주차구역 크기, 주차면수 기준을 충족하며 보행안전통로가 주출입구까지 연속적으로 계획되어있다. 하지만 안내 및 유도표시에서 입식표시에 대한 계획이 미비하며 비막이 지붕 등의 설치가 고려되지 않아 비·눈 등의 외기에 의한 이동의 불편이 발생할 가능성이 있을 것으로 보여 진다. 주출입구는 여단이 형태의 유리문으로 계획되어 있으며 단차는 없지만 연속된 주출입구 사이의 전면 유효거리가 1m로 인증기준을 충족하지 못하고 있다.

내부시설을 조사한 결과, 일반교실에서 주로 사용되고 있는 출입문은 여단이 형태로 바닥부분에서 단차가 발생하고 있으며, 전후면 유효거리 역시 기준에 미달되는 출입문의 수가 많아 휠체어사용자 및 보행약자가 출입에 어려움이 있을 것으로 보여 진다. 교사동의 복도공간은 벽면 핸드레일과 바닥마감의 색상 및 재질 변화가 없어 시각장애인의 보행 유도에 대한 계획이 미비한 것으로 조사되었다. 계단 역시 벽부형 손잡이와 점형블록이 설치되어 있지 않고 바닥마감에서 미끄러움을 유발하는 재료가 사용되고 있었다. 승강기는 내부 손잡이, 안내장치를 제외하고 대부분 항목이 인증기준을 충족하는 수준으로 계획되어 있었다.

내부시설 중 각 층의 홀과 실내놀이 공간에서 보

행약자에 대한 바닥 마감 계획이 고려되지 않고 보행장애 요소가 있어 학생들의 보행안전문제가 발생할 가능성이 있을 것으로 보여 진다. 내부시설에서 복도, 계단 이외의 홀에 대한 추가적인 인증기준이 필요할 것으로 보여 진다.

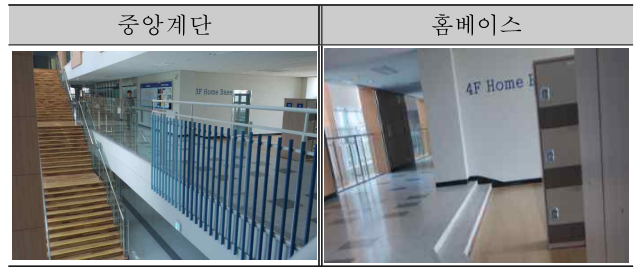
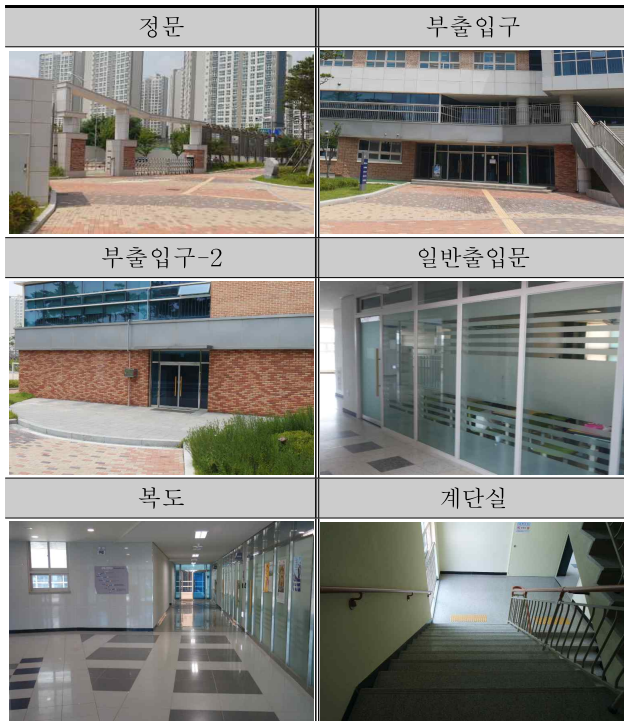
그림 2. B학교 편의시설 설치현황

B학교의 매개시설을 조사한 결과, 보행자 주진입구, 보행자 부진입구, 차량 진입구를 계획하여 보행로와 차도를 분리하고 있으며, 주출입구까지의 접근로에 다양한 색채의 바닥 재료와 선형블록의 계획으로 장애인의 보행을 유도하고 있다. 장애인전용주차구역은 대부분의 항목이 평가기준을 충족하고 있으나 입식표시가 설치되어 있지 않아 안내 및 유도표시에 대한 계획이 미비한 것으로 보여 진다. 주출입구의 진입은 단차 없이 이루어지고 있으나 이중출입문으로 이루어져 전면유효거리 확보가 어렵고 주출입구 이외의 부출입구에서 계단을 이용한 단차의 발생으로 휠체어 이용자의 이동에 어려움이 있

을 것으로 보여 진다.

내부시설을 조사한 결과, 일반교실에서 사용되고 있는 미닫이문, 기타 출입문에 의한 단차가 발생하고 있으며 각 출입문에 대한 안내 점자표지판 계획이 이루어지지 않았다. 복도의 바닥재로 테라조타일과 화강석을 사용하여 보행 시 미끄러움을 유발시킬 수 있으며, 복도와 연결되는 홈베이스에서 계단에 의한 단차가 발생하여 학생들의 보행안전에 대한 계획적 고려가 제대로 이루어지지 않은 것으로 보여 진다. 계단실은 마찰력이 뛰어난 고무재질의 사용과 측면 손잡이와 벽부형 손잡이가 함께 계획되어 있으나 손잡이에 대한 점자표시와 점형블록이 부분적으로 설치되어 있지 않은 것으로 조사되었으며, atrium 공간의 중앙계단은 바닥재질이 강화마루로 되어 있고 점형블록 및 미끄럼방지설비가 설치되지 않아 이동 시 미끄러움을 유발시켜 안전사고가 발생할 수 있을 것으로 보여 진다.

학교 내부시설 중 학생들의 통행이 빈번하고 이동량이 많은 각 층의 홀, 홈베이스, 중앙계단에 대한 편의시설 기준 설정이 없어 미끄럽지 않은 바닥마감, 단차제거, 핸드레일 설치 등의 계획이 이루어지지 않았고 이로 인하여 장애 학생을 포함한 모든 학생들의 보행안전성이 떨어지는 것으로 조사되었다.

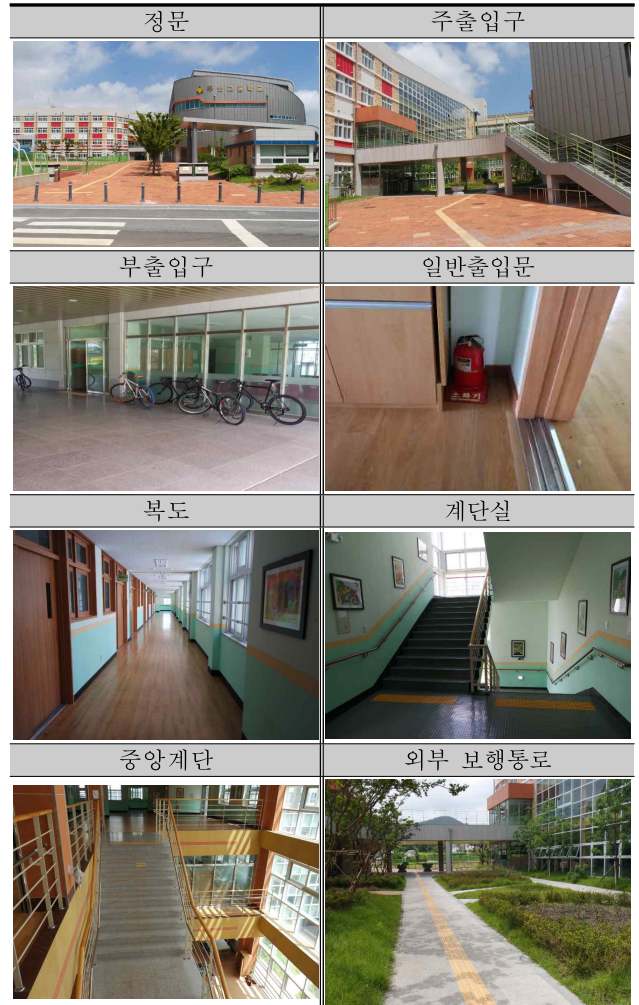
그림 3. C학교 편의시설 설치 현황

C학교의 매개시설을 조사한 결과, 보행자 진입구, 차량 진입구를 계획하여 보행로와 차도를 분리하고 있으며, 진입구에서부터 주출입구까지 선형블록을 계획하여 장애인 및 보행이 어려운 학생이 차량의 간섭 없이 주출입구까지 접근이 가능하도록 하였다. 장애인전용주차구역은 보행 안전통로를 설치하여 주출입구까지 안내를 유도하고 있다. 안내 및 유도표시가 계획되어 있어 차량 진입구에서 장애인전용주차구역을 찾기 것이 용이하나, 장애인전용주차구역과 주출입구까지의 거리가 멀어 휠체어사용자 및 보행약자에게 이동의 어려움이 있을 것으로 보여진다.

내부시설을 조사한 결과, 일반교실에서 사용되고 있는 출입문은 턱 낮추기를 통해 단차를 2cm이하로 계획하고 전후면 유효거리를 확보하고 있으나, 일반교실 이외의 기타실 출입문에서 단차 발생 및 전후면 유효거리가 확보되지 못하고 있다. 복도공간은 단차 없이 교사동 내부공간을 연결하고 있으며 미끄럼방지 재질을 사용하고 있으나, 흠베이스와 연결되는 공간은 우드타일로 마감되어 보행 시 미끄러움을 유발시킬 수 있으며 복도공간과 연결되는 실내 휴식공간의 책상 및 의자 등이 학생들의 보행에 장애를 유발하는 요소가 될 수 있을 것으로 보여진다. 계단실은 마감이 거친 바닥재료와 미끄럼방지설비, 벽부형 손잡이, 점형블록 등이 설치되어 있고 인증기준을 충족하는 수준으로 계획되어 있다. 하지만 아트리움 공간의 중앙계단은 미끄러움을 유발하는 화강석자재의 사용과 부분적으로 점형블록이 미설치되어 학생들의 이동 시 안전사고가 일어날 수 있을 것으로 보여진다. 승강기의 설치는 전면활동공간, 통과 폭, 유효면적, 이용자 조작설비, 점자블록 등 인증기준에서 요구하는 수준으로 설계가 이루어진 것으로 조사되었다.
