해안경관 관리를 위한 건축물 경관요소 분석에 관한 연구

- 제주도 애월 해안도로변 건축물을 중심으로 -

A Study on Analysis of the Building Landscape Elements for Coastal Landscape Management

- Focused on Buildings along the Coastal Road in Aeowal, Jeju -

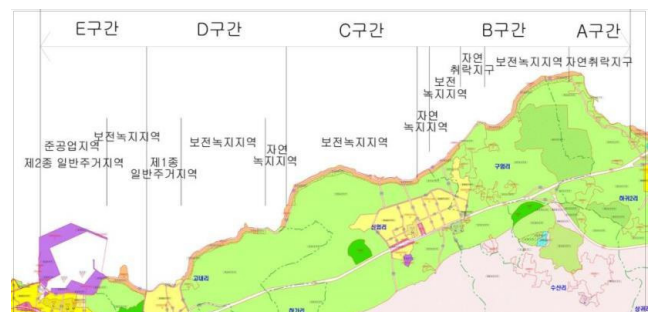
Fig. 1. Present condition of use zoning and study area on the coastal road in Aeowal

애월 해안도로는 경관적 가치가 뛰어나 ‘국토의 이용 및 계획에 관한법률’에 의해 경관보전을 위하여 취락지구 등을 제외한 대부분의 해안도로변 용도지역(해안선에서 내륙으로 대략 100m이내 지역)을 보전녹지지역으로 지정된 되어 있다<Fig. 1>.

조사대상지는 건축물이 위치하는 용도지역 및 구간 길이 등을 고려하여 총 5개구간으로 나누었다<Fig. 1>.

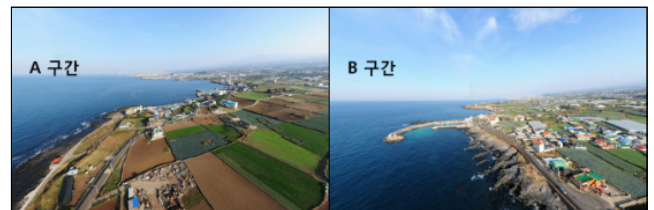
Fig. 3. Aerial photo of section A(Susan brook),B(Gu-um port)

A구간은 자연녹지 및 취락지구 지역으로 구간길이는 1.1km이며, 애월 해안도로의 진입부로서 남북축으로 도로가 개설되었고 도로의 동쪽으로 해안이 위치하나, 해안변과 도로의 거리는 약 40m~140m로서 해안변과 도로사이의 토지에 취락지구가 지정되어 다수의 건축물이 위치하고 있으며, 건축물 사이로 해안이 간헐적으로 조망되고 있다. 도로의 서쪽으로는 밭작물을 재배하는 농촌경관을 보이고 있으며 1층~2층의 단독주택 및 근린생활용도의 건축물이 위치하고 있다. 구간 내에 조사된 건축물은 총 23개이며, 자연녹지에 숙박시설이 허용된 관계로 숙박시설 7개소(30%)가 조사되었다. 숙박시설 건축물은 규모 등으로 주변경관과 위화감을 조성하고 있다<Fig. 3>.

B구간은 보전녹지 및 자연취락지구 지역으로 2.15km이다. 이 중 자연취락지구인 도로구간은 0.4km이며 구엄포구가 위치하여 있으며 구간의 대부분은 보전녹지 지역이다. 해안도로와 해안변과의 거리는 약 25m~33m로 1개소의 건축물을 제외하고는 해안도로에서 해안변으로 초지형태의 구간을 형성하고 있다. 총 23개의 건축물을 조사대상으로 선정하였으며, 이 중 자연취락지구에 위치한 건축물은 7개소(30%)이다. 자연취락지구의 건축물들은 대부분 1·2층 근린생활시설로 카페 및 음식점으로 구간내에 도로에서 해안 변으로 위치한 1개소의 건축물이 경관적으로 위화감을 느끼게 한다.

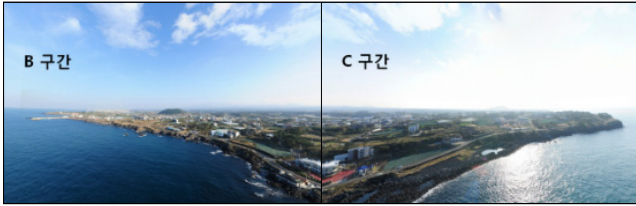
Fig. 4. Aerial photo of section B,C(Dolphin Observatory)

C구간은 총 2.0km로서 자연녹지 구간 0.18km를 제외한 전구간이 보전녹지 구간이다. 자연녹지 구간은 이전 공장 부지였으나 현재는 이용되지 않고 방치되어 관리가 필요한 실정이다. C구간은 도로변에서 바다 쪽으로 해너의 집

및 해양경비단 신업초소 2개소의 건물이 위치하고 있으며, 해안절벽 위에 위치하여 경관이 수려한 곳으로 조사 대상 건축물은 총17개로, 단독주택 5개소 및 1·2종 근린 생활시설 용도이다<Fig. 4>.

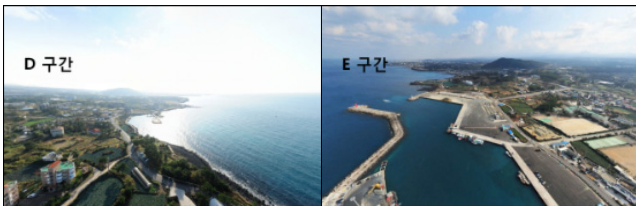
Fig. 5. Aerial photo of section D(Olle Resort), E(Aeowal elementary school)

D 구간은 총 2.2km로 자연녹지 구간, 보전녹지 구간 및 제1종 일반주거지역 구간이다. 제1종 일반주거지역 구간은 약 0.5km이다. 신업리 방파제 및 고내포구가 위치하여 있으며, 방파제 인근 자연녹지 구간 및 제1종 일반주거지역 구간에 건축물이 밀집되어 있다. 조사대상 건축물은 총 24개소이다.

E구간은 총 1.45km구간으로 보전녹지 및 공업지역, 제2종 일반주거지역이 혼재 되어 있는 구간이다. 해안도로는 애월항 까지 조사대상지로 선정하였으며 해안도로를 경계로 바다 쪽은 애월항 인근은 공업지역, 내륙 지역은 일반주거지역이다. 조사대상 건축물은 총 13개소이며, 보전녹지 구간 0.7km를 제외하고는 양측으로 건축물 및 육지가 존재하고, 1~2층의 낮은 규모의 건축물이 입지하여 전형적인 농촌 소도시 경관을 보인다<Fig. 5>.

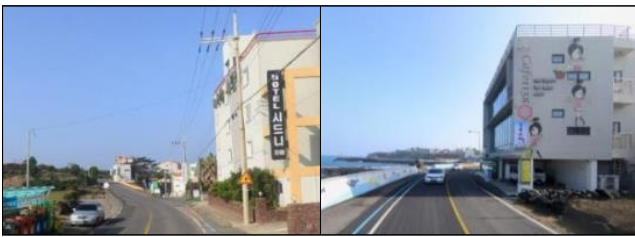
Fig. 7. Case of D/H <1.0 and angle of elevation > 45°

D/H비는 전 구간에 걸쳐 2.94로 양호하게 나타나고 있으며, 자연녹지 및 자연취락지역인 A구간의 평균값이 2.25로 나타나 구간별로 비교하여 볼 때 가장 낮게 나타났다. 대상지의 양각은 전 구간에 걸쳐 9°미만에서 45° 이상으로 골고루 분포되어 있는 것으로 나타났으며, 경관 보전에 가장 유리한 27°미만의 건축물들이 78%로 나타나 양각 값으로 평가하였을 경우 양호한 경관을 형성하고 있다고 말할 수 있다. 그러나 개방감 상실 및 경관관찰 주체에게 폐쇄감을 제공하는 각도인 45°이상의 건축물 A구간 및 D구간에 나타나고 있으며, 2개소 모두 비교적 최근인 2013년도 이후에 신축된 것으로 나타났다 <Fig. 7>.
