## 창덕궁 성정각의 건축 시기와 건축 구조

The Construction Period and the Structure of Seongjeonggak Hall,  
in Changdeokgung Palace

이 종 서\*

## Abstract

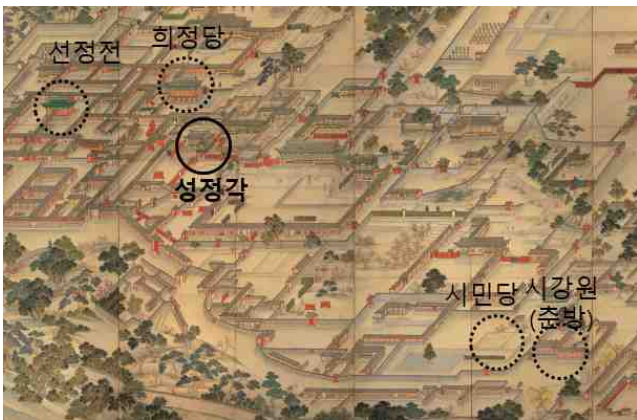
그림 1. 성정각과 다른 건물들의 위치

현종은 강학청을 설치하기로 했던 시강원을 ‘멀다’고 지적하였다. <그림 1>에서 보듯 숙종 이전의 동궁 영역은 시민당 일곽이었고, 시강원(춘방)은 시민당의 동쪽에 인접하여 성정각에서 더 멀리 떨어져 있었다. 성정각에서 원자의 강학이 이루어질 것임을 고려하면, 시강원은 원자 교육기관인 강학청을 두기에 적절한 장소가 아니었음을 알 수 있다. 교육기관인 강학청도 성정각 주변 건물에 설치되었음을 짐작할 수 있다.

성정각의 위치는 이와 같은 조건에 잘 부합한다. 성정각은 회정당의 동남쪽에 인접해 있다. 5살의 원자(숙종)가 이동하기에 무리가 되지 않는 짧은 거리이다. 성정각에서 원자 교육이 이루어졌다면 교육 기관인 ‘강학청’도 성정각 일곽에 설치되었을 가능성이 크다.

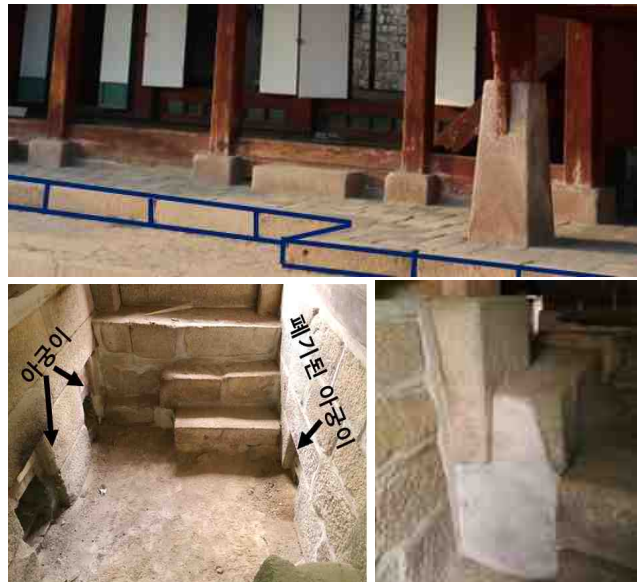
그림 4. 성정각의 처마 하부 기단 높이(상)와 아궁이 위치(하좌) 및 아궁이칸의 주초 하부 노출 상태(하우)

그런데 성정각은 전면 처마 하부 기단의 높이가 25cm에 불과하다. 온돌을 시설하려면 지면 아래에 아궁이를 설치해야 하는 구조이다. <그림 4>에 보이는 것처럼 현재 성정각의 아궁이는 지면에서 60cm 이상 낮게 설치되었다. 나아가 아궁이칸과 접하는 희우루 주초의 하부가 노출되어 있어 아궁이는 희우루가 지어진 뒤에 땅을 파서 설치했음을 짐작할 수 있다.

이렇듯 성정각의 전면 처마 하부 기단이 낮고, 아궁이가 지면 아래에 있는 것은 이 건물을 창건할 당시에 온돌을 시설하지 않았거나, 시설했어도 현재와 같은 면적이나 구조는 아니었을 가능성을 시사한다. 지금은 온돌방처럼 보이는 서쪽 끝 칸이 「동궐도형」에 ‘청(廳)’으로 표기된 것도 이러한 가능성을 뒷받침한다.

나아가 현재 아궁이칸 동쪽면의 북쪽에는 폐기된 아궁이의 흔적이 있다(<그림 4>). 이 아궁이에 불을 때면 회우루 하부를 덥히게 된다. 현재 회우루 하부에도 북쪽 두 칸을 벽이나 창호로 구획했던 흔적이 남아 있다. 따라서 1777년(정조 1)에 수리하면서 회우루 하부에도 온돌을 설치했을 가능성이 크다.

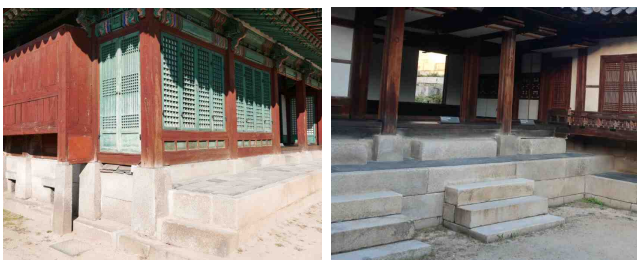
그림 3. 창덕궁 관물헌(좌)과 석복헌(우)의 기단

면의 수평을 일치시켰다. 구들이나 아궁이에 물이 차는 문제를 해결하면서 탄이나 소목(燒木)을 때기에 편리하게 한 것이다. 그 결과 <그림 3>에서 보듯 주춧돌은 대부분 60~90cm 정도의 기단 위에 자리 잡게 되었다.

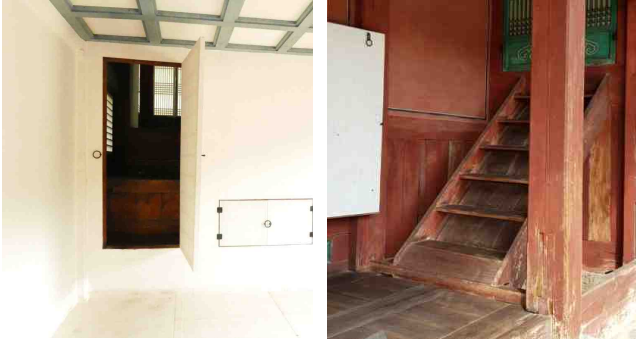
그림 7. 실내 다락과 실외 퇴칸의 계단을 통한 희우루 진입 방식

이처럼 성정각은 휴한이나 오락보다 주거에 적합한 요소가 강하다. 그런데 현재 단층부에서 희우루로 진입하는 방법은 두 가지이다. <그림 7>에 보이는 것처럼 동쪽 방 안에 설치된 문을 통해 아궁이칸 상부의 다락으로 올라간 뒤 희우루로 진입하는 방식이 있다. 또 다른 방식은 아궁이칸 퇴칸에 설치된 나무 계단을 통해서 희우루로 진입하는 것이다. 전자는 내부에서 진입한다는 점에서 주거용에 적합하다. 후자는 외부에 노출된다는 점에서 과시성이 강하고 휴한이나 오락용에 적합하다.

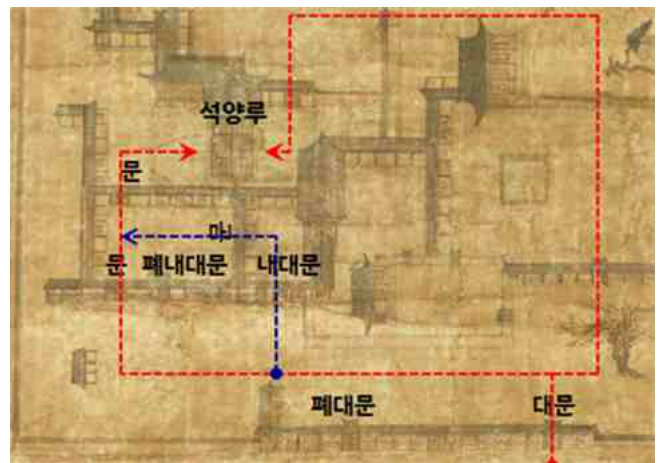
그림 13. 인평대군 저택 대문에서 석양루까지의 동선

<그림 13>에서 보듯 인평대군 저택의 대문에서 석양루에 도달하려면 여러 개의 문을 거쳐야 했다. 석양루가 사생활이 이루어지는 내밀한 주거 영역에 위치했음을 알 수 있다. 조양루의 배치도 이와 같다.
