ESS의 전자 잡음 주파수 분석 및 제거

Frequency Analysis and Reduction of Electronic Noise in ESS

Abstract: This paper is a study on frequency analysis and electronic noise reduction of energy storage system (ESS). We acquired 4 necessary data for about 2 minutes and 4 seconds using a sampling frequency of 10,000 Hz in ESS. Fast Fourier transform (FFT) was used for electronic noise analysis from the acquired data. As a result, it was confirmed that DC component, fundamental wave, second and higher harmonic component exist. For the attenuation of harmonics, low-pass filter (LPF) was applied. We confirmed that an attenuation of approximately 59.3% appears from the second harmonic. The presence of many harmonic components in the data of the ESS was expected to occur due to the insufficiency of optimization among the modules inside the ESS. Therefore, we propose that a national certification system for ESS should be introduced to settle down the issue properly.

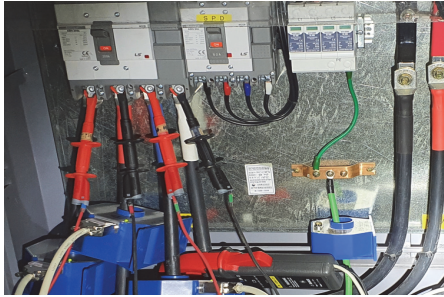
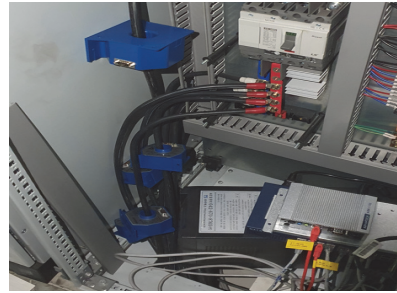
실증 사이트의 ESS의 스펙은 표 1과 같으며 그림 2에 ESS내 전압을 측정한 4곳의 위치(U1, U2, U3 및 U4)를 표시하였다. 전압 및 전류 취득을 위한 센서 설치는 그림 3(a), (b)와 같다. 이때 Dewetron사의 데이터 수집 시스템 및 Oxygen 소프트웨어를 이용하였다. 전류센서는 홀 타입 PA-IT-65-S와 PA-IT-700-S를 사용했다.

(a) Voltage measurement

(b) Current measurement

Fig. 3. Voltage and current measurement using dewetron's data acquisition system.
