포스트 코로나 시대 신종 감염병 대비를 위한 기존 의료시설의 비상시 운영사례 조사 및 분석

Investigations on the emergency operation status of existing medical facilities
to prepare for emerging infectious diseases in the post-COVID-19 era

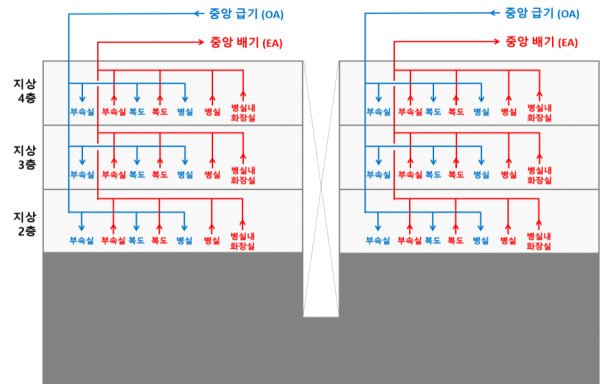
A병원의 경우 전체 시설 중 상부 3개 층이 입원환자 구역으로 계획되었으며, □자형 건물의 중정을 중심으로 하여 각 층별로 두 개 병동으로 구역이 구분되어 있다. 이러한 공간 조닝을 기반으로 해당 구역의 중앙 급배기를 담당하는 공조유닛은 층별로 구분된 병동 3개 층을 수직으로 묶어 조닝하여 1기씩 총 2기를 배치한 형태로 확인되었다(그림 1)-(a)).

(a) A병원 입원환자 구역 기존 공조 현황

다른 세 병원의 사례와는 다르게 A병원의 병실 내 화장실 배기 계통은 층별 병실 내로 분기된 배기 덕트에 연결되어 중앙 급배기 공조설비와 결합된 형태로서, 일반적이지 않은 방법으로 계획된 것으로 조사되었다([그림 1]-(a)).

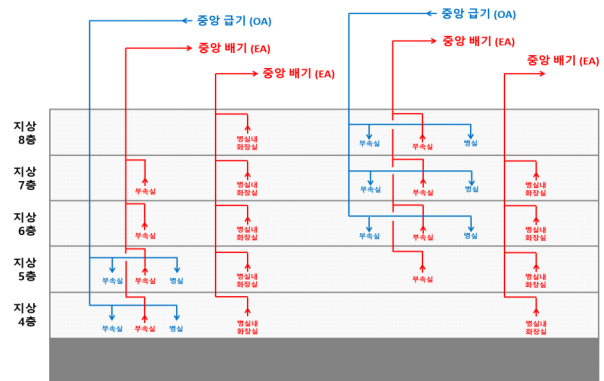
(d) D병원 입원환자 구역 기존 공조 현황

D병원은 4개 병원 중 가장 규모가 큰 시설이다. 장방형의 건물로서 내부적으로는 층별로 크게 동편과 서편 두 곳의 병동부로 구분되어 있으나, 공조 조닝으로는 전체 시설 중 5개 층으로 되어있는 입원환자 구역 중 한 개 층에 배치된 두 병동을 묶어 하부 2개 층과 상부 3개 층으로 수직 조닝하여 각 1기씩 중앙 급배기 공조유닛이 배치되어있는 것으로 확인하였다. 각 공조유닛에 중앙 급배기를 담당하는 층 외 입원환자 구역 내 다른 층의 일부 부속실 배기도 포함된 것으로 조사되었다([그림 1]-(d)).

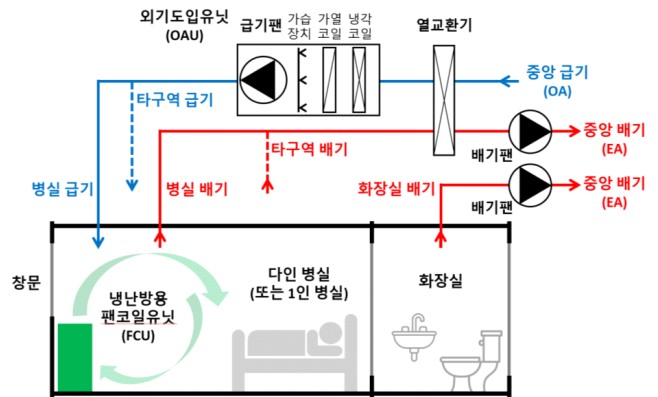
조사 대상 중 AHU를 사용하고 있는 C병원을 제외한 대부분의 병원은 환기 부하를 담당하는 용량으로 설계된 급배기 분리형 외기도입유닛(Outdoor Air Unit, OAU)을 기본 구조로 한 시스템을 적용하고 있는 것으로 확인되었다([그림 2]).

이와 같은 중앙 급배기 공조유닛에 B, D병원을 제외한 대부분의 병원은 급기 되는 외기와 배기간의 열교환을 위하여 판형(Plate Type) 열교환기가 설치되어 있었다. 다만, D병원의 경우 본 연구를 통해 조사된 구역은 입원환자 구역 중 일부 구역으로, 조사되지 않은 다른 구역은 설계도서 상 판형 열교환기가 설치된 것으로 확인하였다. 다른 병원들과는 다르게 A병원은 열교환시 급배기간의 직접적인 섞임이 없는 히트파이프형(Heat Pipe Type) 열교환기를 사용하는 것으로 조사되었다.

일반병실로 운영 시 설계도서 상 외기도입율은 급기량 기준으로 시간당 약 2~4.5회 정도이며, 팬 용량은 배기 풍량보다 급기 풍량을 더 크게 설계하여 병실을 가압 공간으로 운영되도록 하였다.

일반적으로 환기부하만 담당하도록 설계된 OAU만 가동할 경우 병실 내 냉난방 부하를 처리하기에는 부족한 상황으로, 해당 구역 내에서는 실내 공기 순환형 냉난방 설비로서 상치형, 로보이형 및 천장형 팬코일유닛(Fan Coil Unit, FCU)이나 천장형으로 설치된 전기구동 히트펌프(Electric Heat Pump, EHP)를 사용하여 냉난방 부하를 처리하는 방식으로 운영하였다.

[그림 2] 조사 대상 시설의 평시 공조설비 운영현황 예시

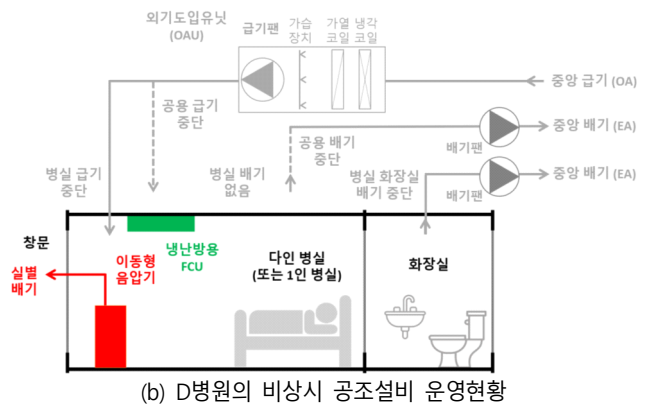
C, D병원은 긴급전환시설 운영 시 기존 공조설비의 덕트 계통 및 공조유닛 내 감염원 교차오염을 우려하여 중앙 급배기 가동을 모두 중단한 사례이다. C병원은 화장실 배기 설비는 가동을 유지한 반면, D병원은 화장실 배기 까지 모두 가동을 중단한 상태로 조사되었다(그림 6).

[그림 6] 비상시 중앙 급배기 중단 사례 공조 현황

더불어, 이러한 운영 방식에서 가장 우려되는 점은 별도의 Make-up Air를 도입할 방법이 매우 제한적이어서 병실 내 환기 횡수가 확보되지 않을 가능성이 있다.

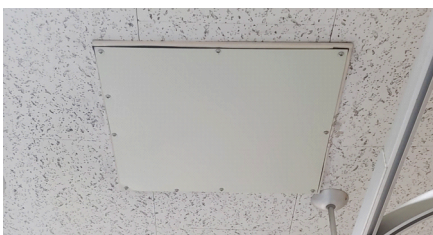
급기 및 배기를 중단할 때는 병실 내 급배기구를 헤파필터 등으로 밀폐하여 덕트 내 교차오염 가능성을 효과적으로 차단할 수 있는 방식을 도입하여야 하지만(Robert, et al., 2021), 이 사례에서 D병원은 급배기구를 밀폐하지 않았으며 C병원은 임시 철물로 막아두어 밀폐 성능 저하가 우려되었다(그림 5)-(a).

(a) 병실 내 급배기구 밀폐 현황

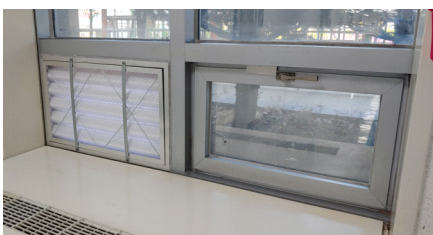
현장조사 시 C병원의 경우, 이러한 문제를 보완하기 위하여 병실 앞 복도의 창문을 개방하여 외기를 도입하고자 하였으며, 개방한 창문에는 필터를 설치하여 되도록 일정한 양의 외기 도입을 유도하고 빗물 또는 미세먼지 등 외부 오염물질의 유입을 방지하고자 한 것으로 확인되었다(그림 5)-(b).

(b) 병실 앞 복도 창문 개방 및 필터 설치 현황
